# **LAUDO DE VISTORIA DE IMÓVEL RESIDENCIAL EM LOCAÇÃO**

**INÍCIO DO CONTRATO Nº 134/2025**

Casa residencial, localizada na Rua Francisco Paula Moura Neto, n.º 180, Bairro Novo Rio, CEP 38.810-000, Cidade Rio Paranaíba, no Estado de Minas Gerais.

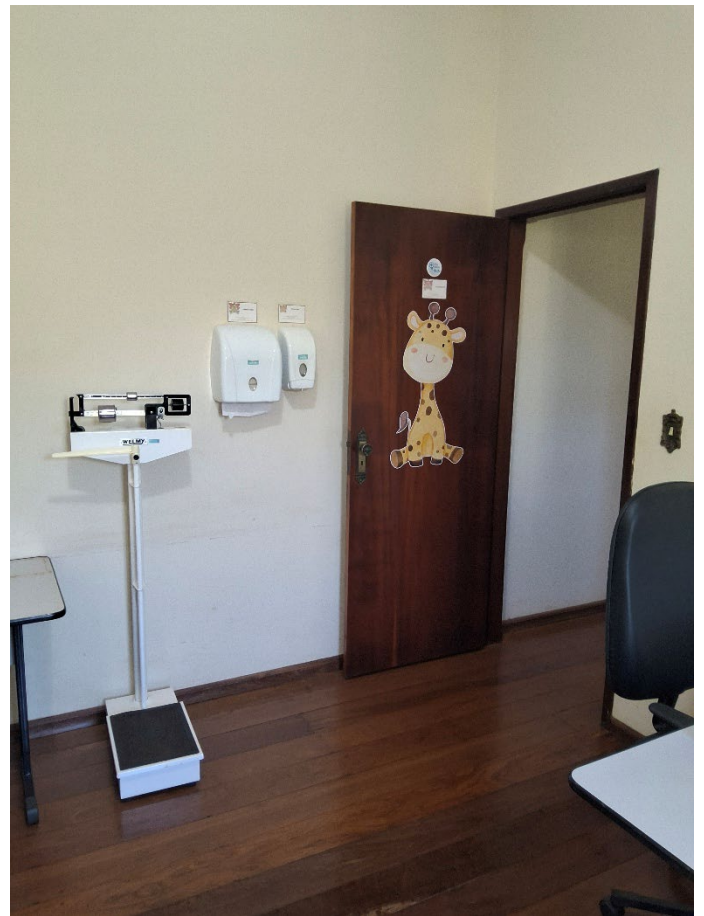
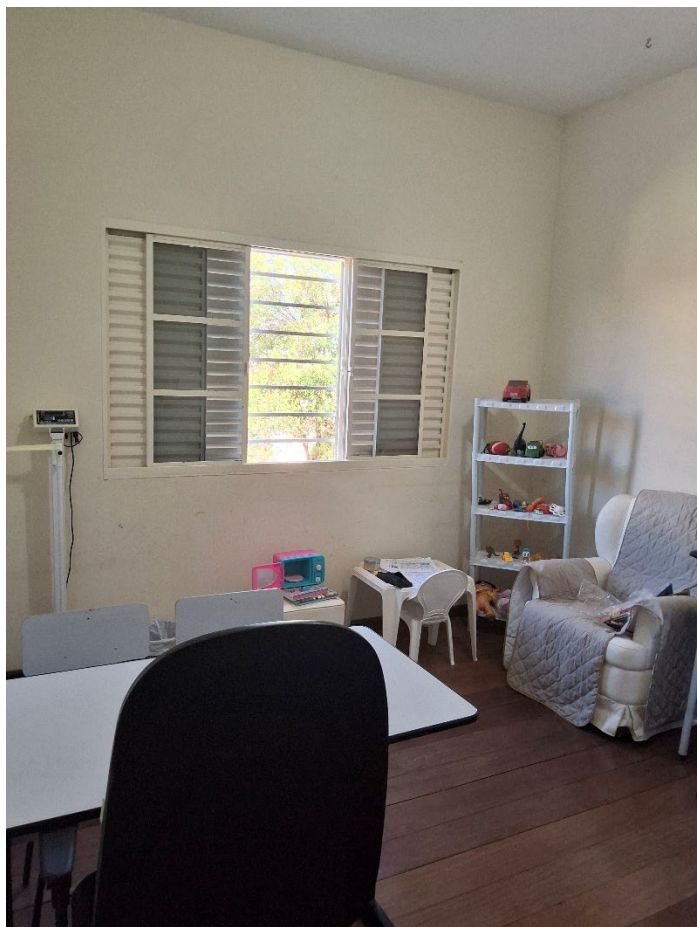
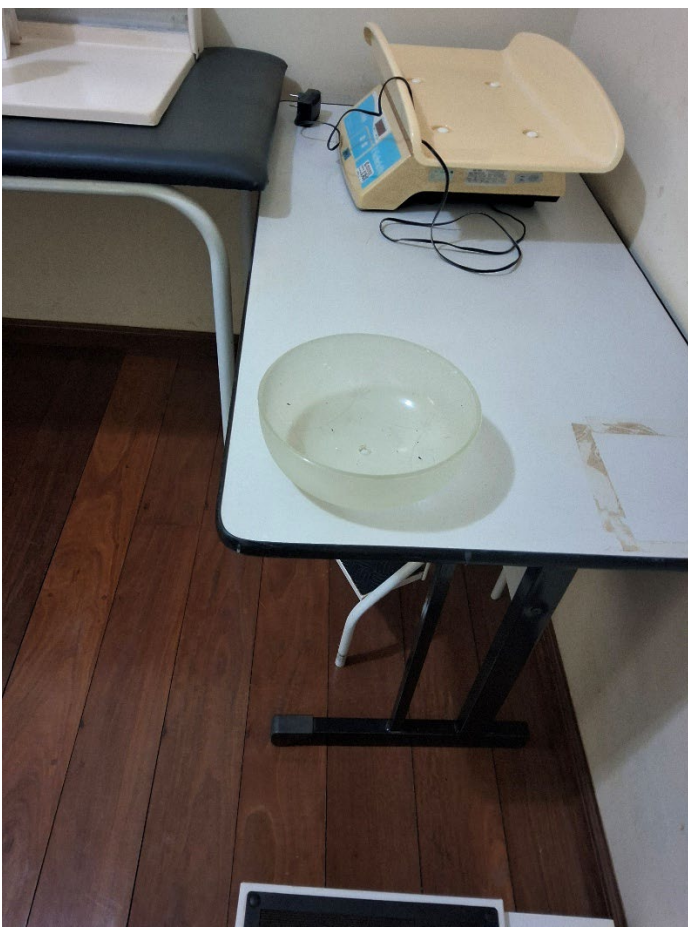
## Primeiro Quarto

Piso e rodapés em assoalhos de madeira; paredes pintadas com tinta na cor areia e teto pintado com tinta na cor branco gelo; no teto possui um gancho pregado, boquilha com lâmpada, porém sem o lustre, que foi retirado e armazenado a fim de evitar danos e melhorar iluminação do cômodo; uma porta de madeira com fechadura sem a chave; uma janela de alumínio e grade de proteção pintadas com tinta esmalte branco gelo, com seis vidros transparentes.

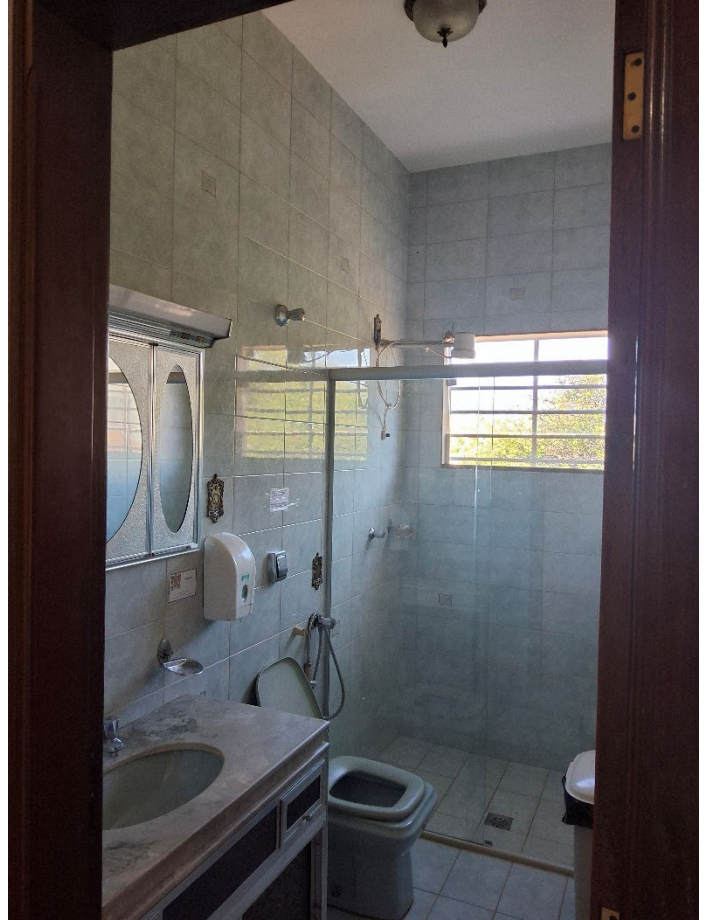
**Banheiro Social**

Piso em cerâmica; paredes revestidas por azulejos até o teto, apresentando dois furos nos azulejos acima da janela , teto pintado com tinta látex branco gelo; uma boquilha com lâmpada e lustre; uma janela de vidro basculante com grade protetora, um box de vidro, um registro de metal cromado; um chuveiro de plástico, com um suporte de plástico; duas saboneteiras; um porta papel; um vaso sanitário quadrado na cor verde com tampa; dois porta toalhas; dois cabides; um lavatório fixo à parede; um armário de plástico embaixo do lavatório; uma válvula de descarga de metal cromado; uma torneira de metal cromado e dois registros um cada lateral; um armarinho de plástico com três portas e três espelhos intactos; uma porta de madeira com descascados na parte inferior; fechadura com chave acoplada do lado de dentro.

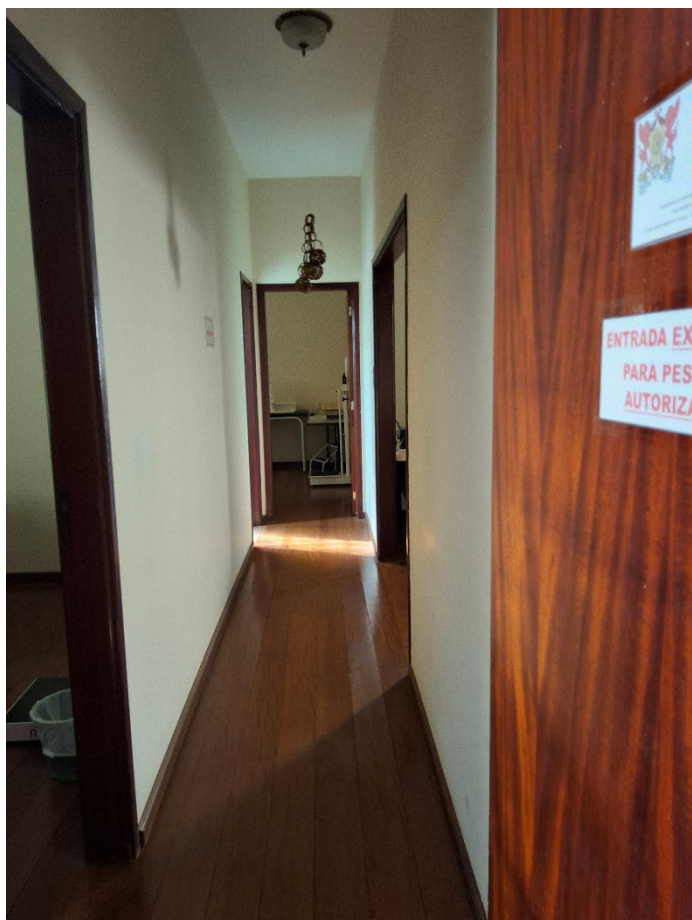
**Corredor**

Piso e rodapés em assoalhos de madeira; paredes pintadas com tinta na cor areia e teto pintado com tinta na cor branco gelo e um lustre com lâmpadas.

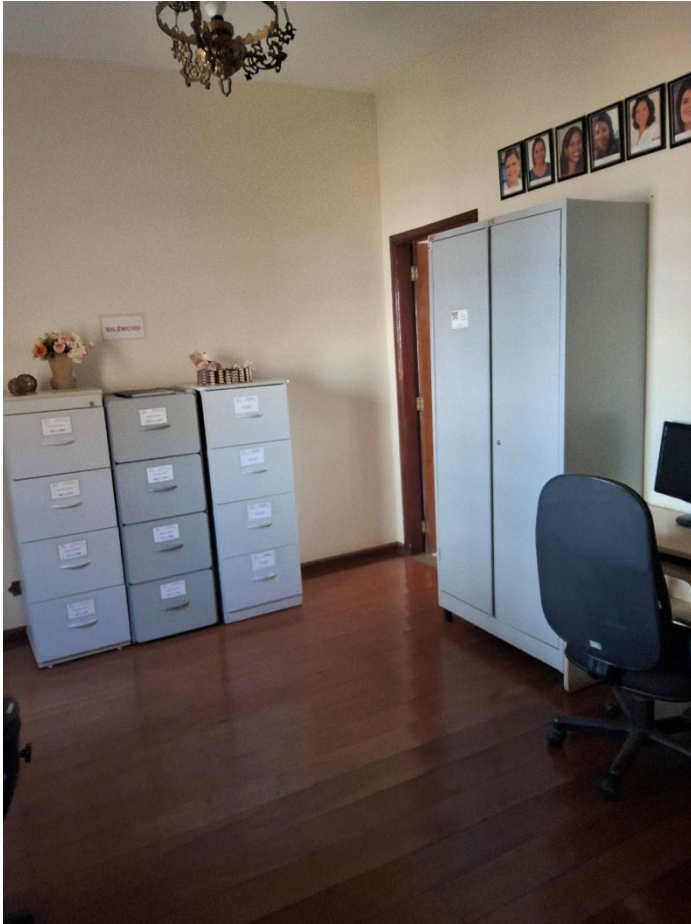
**Sala de Jantar**

Piso e rodapés em assoalhos de madeira; paredes pintadas com tinta na cor areia e teto pintado com tinta na cor branco gelo; boquilha com lâmpada, porém sem lustre, que foi retirado e armazenado a fim de evitar danos e melhorar iluminação do cômodo;

duas portas de madeira com fechadura e chave; uma janela de alumínio e grade de proteção pintadas com tinta esmalte branco gelo, com seis vidros transparentes.

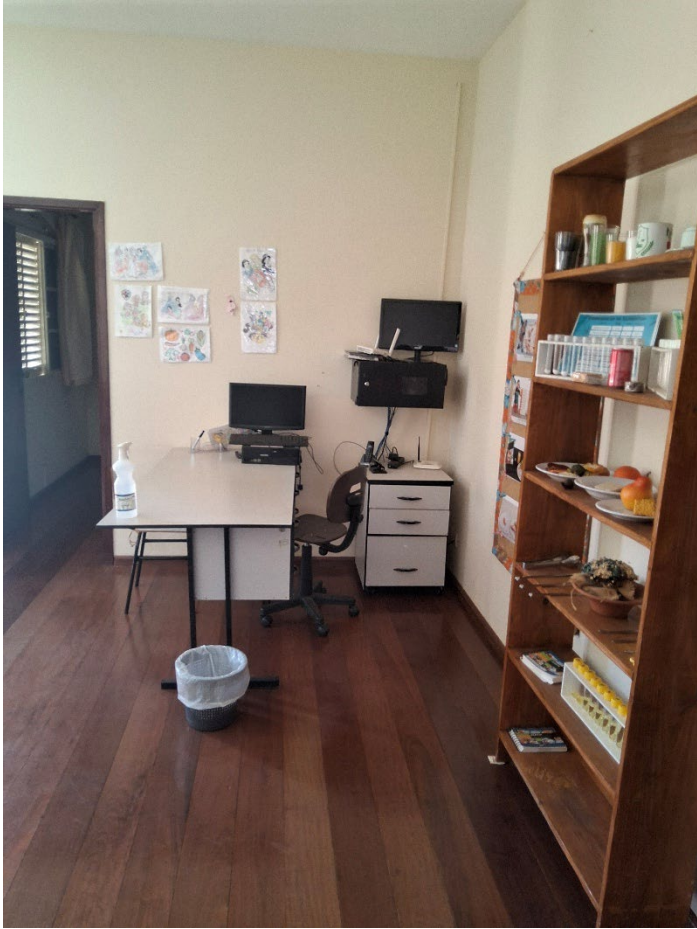
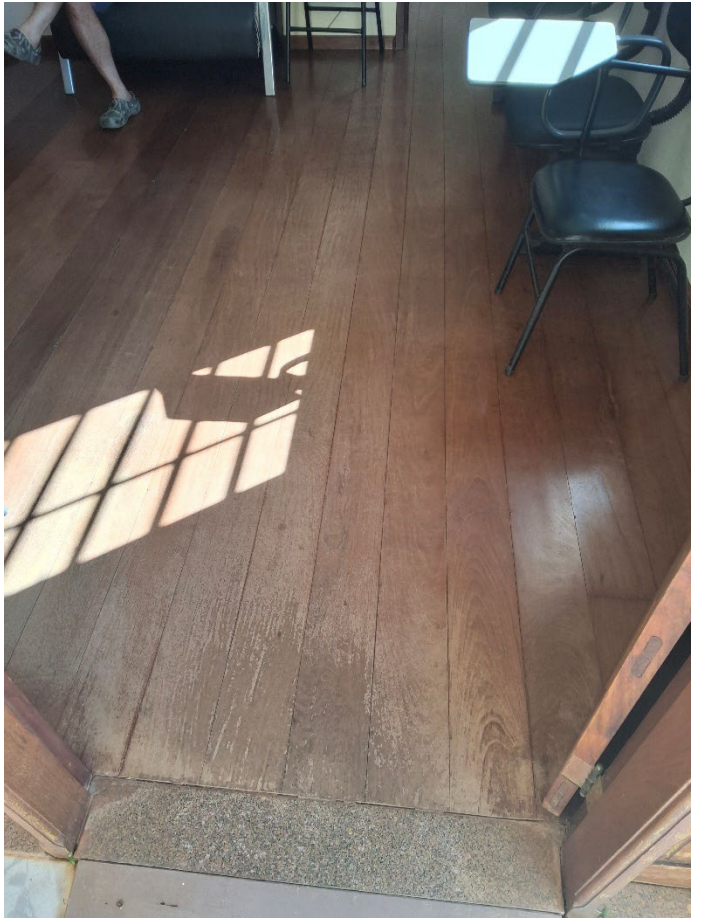
Living

Piso e rodapés em assoalhos de madeira; paredes pintadas com tinta na cor areia e teto pintado com tinta na cor branco gelo; boquilha com lâmpada, porém sem lustre, que foi retirado e armazenado a fim de evitar danos e melhorar iluminação do cômodo; quatro portas de madeira com fechadura e um portal de madeira, uma janela de alumínio e grade de proteção pintadas com tinta esmalte branco gelo, com seis vidros transparentes.

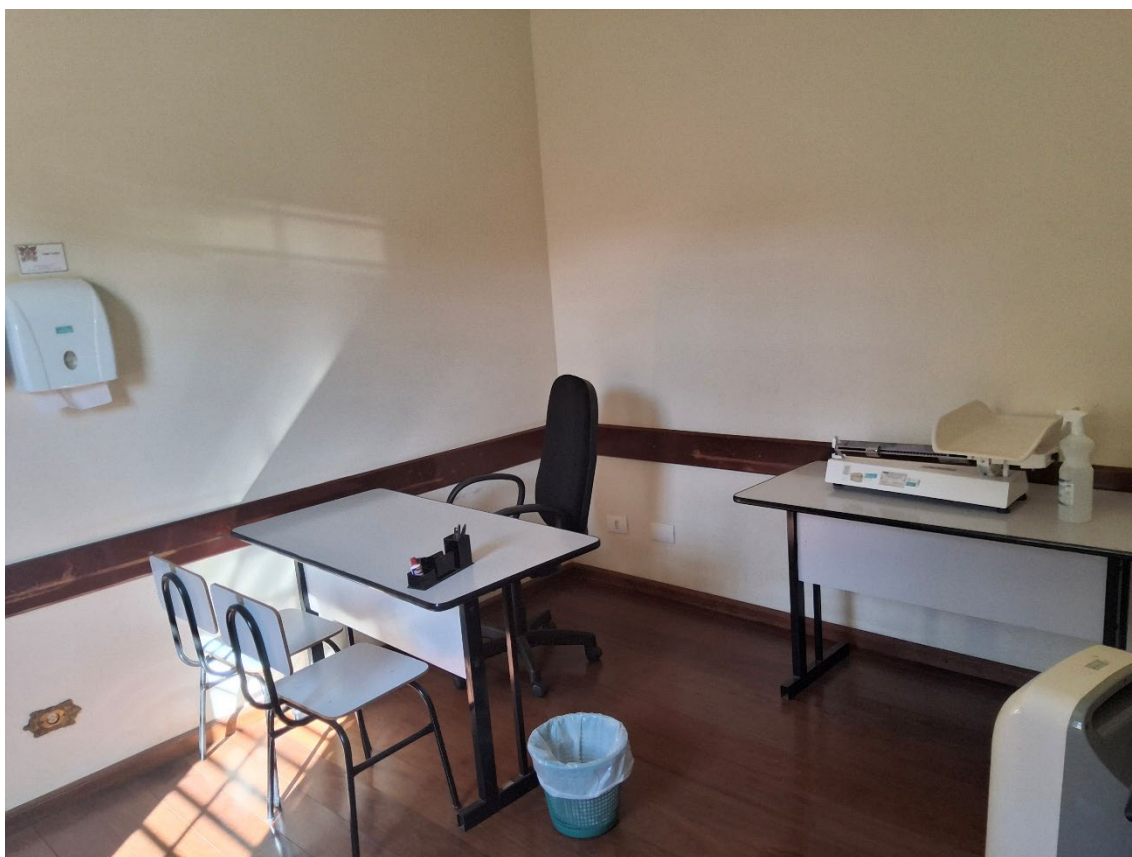
Sala de som e TV

Piso e rodapés em assoalhos de madeira; paredes pintadas com tinta na cor areia e com uma faixa em madeira um pouco danificada; teto pintado com tinta na cor branco gelo, uma luminária tubular de plástico preto com lâmpada; uma porta de madeira com fechadura sem a chave; uma janela de alumínio e grade de proteção pintadas com tinta esmalte branco gelo, com seis vidros transparentes.

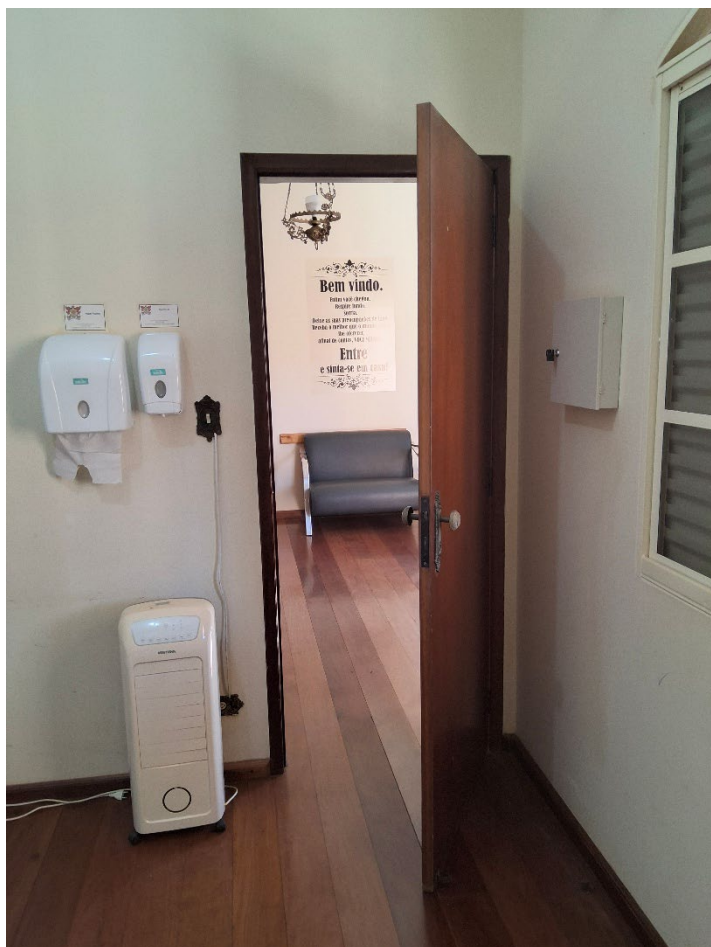
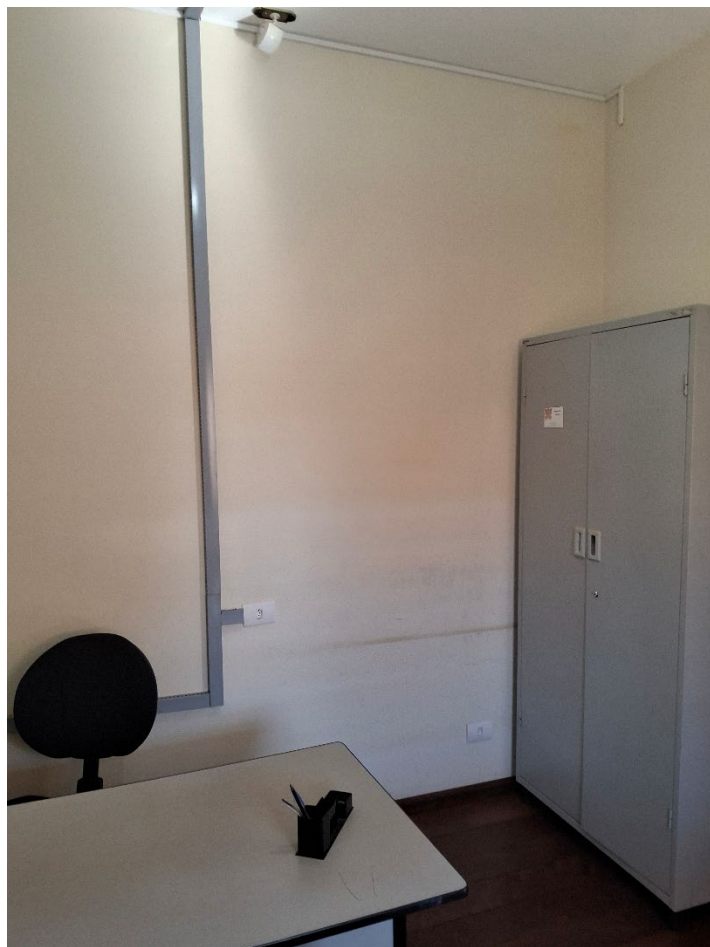
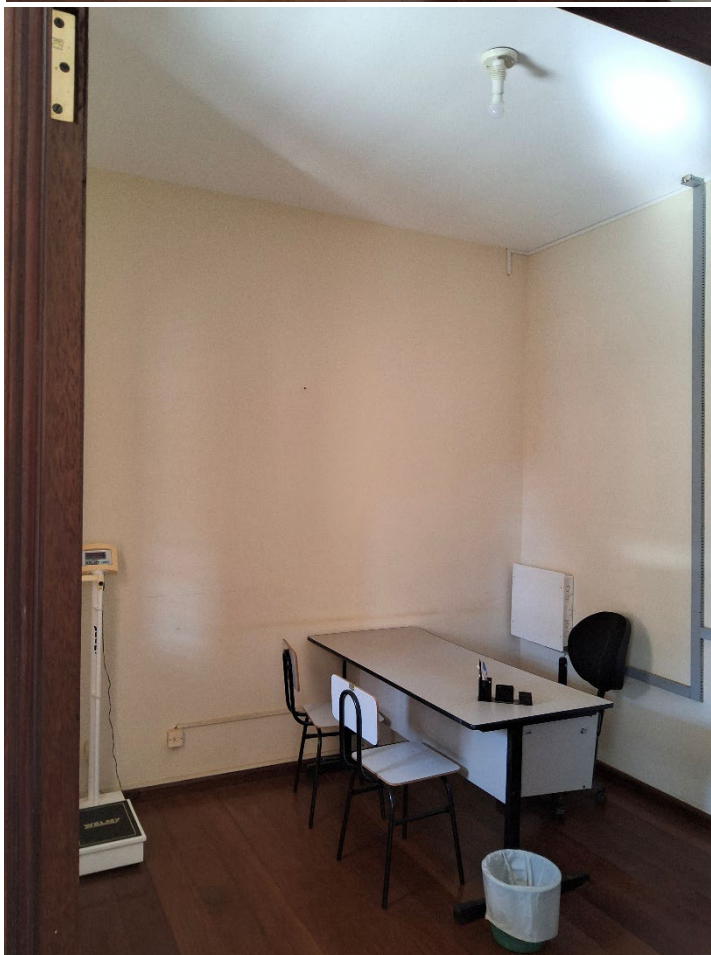
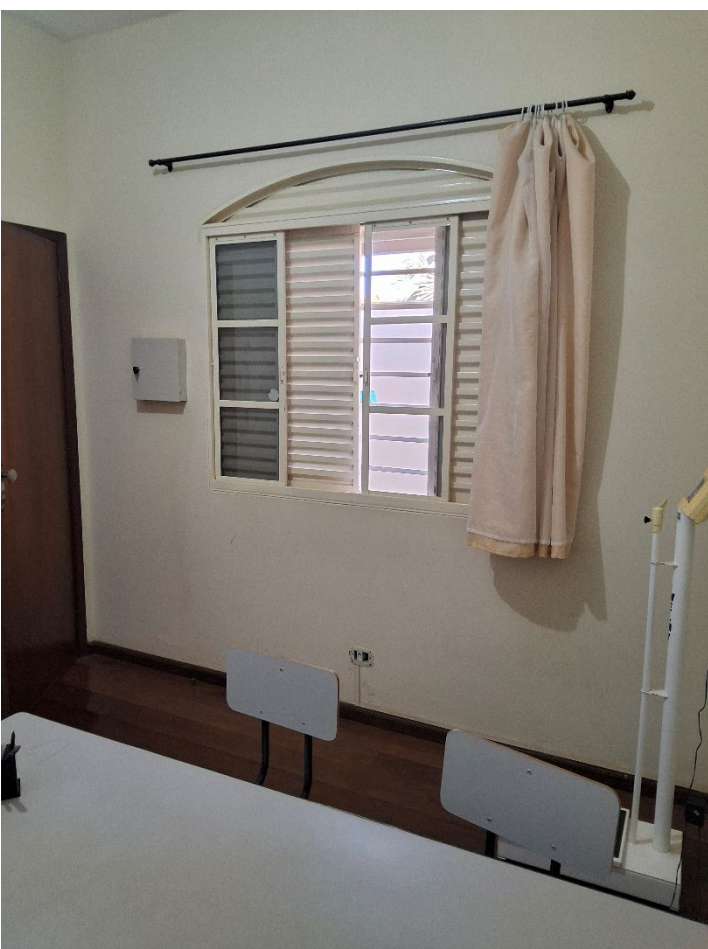
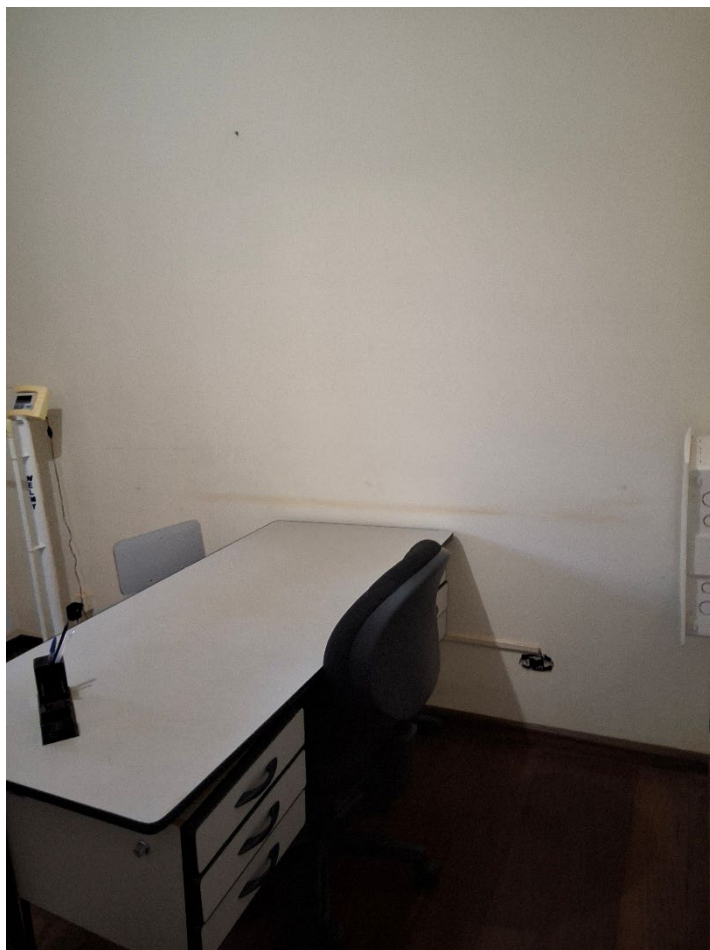
## Escritório

Piso e rodapés em assoalhos de madeira; paredes pintadas com tinta na cor areia; teto pintado com tinta na cor branco gelo: uma tomada de telefone sem o espelho de proteção e uma tomada regular sem espelho de proteção (abaixo da janela), suporte de plástico branco com lâmpada; uma porta de madeira com fechadura e chave; uma janela de alumínio e grade de proteção pintadas com tinta esmalte branco gelo, com seis vidros transparentes.

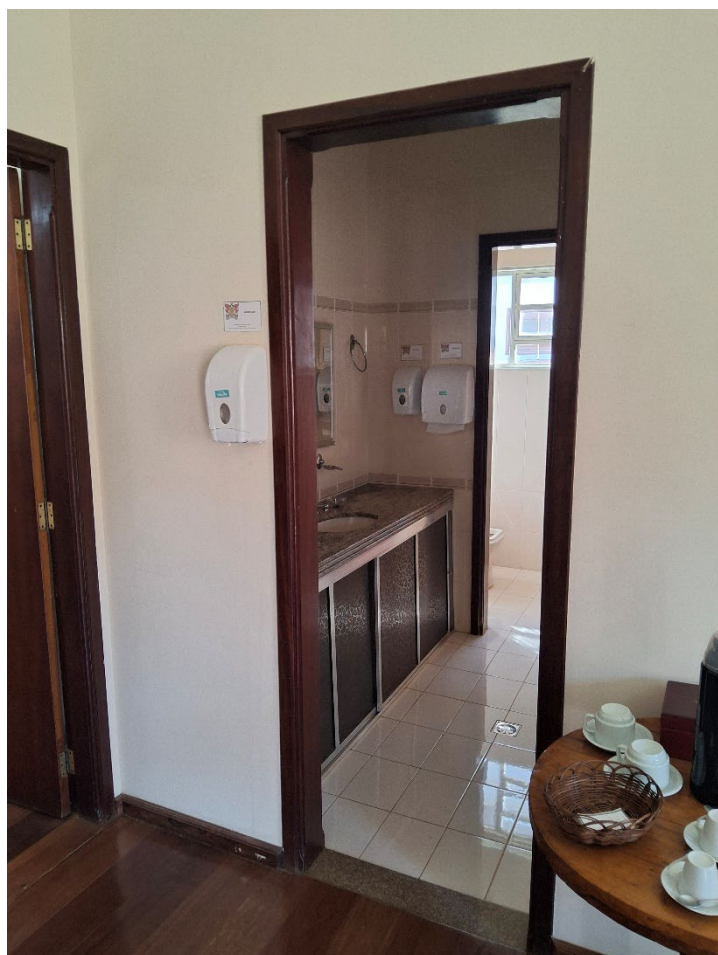
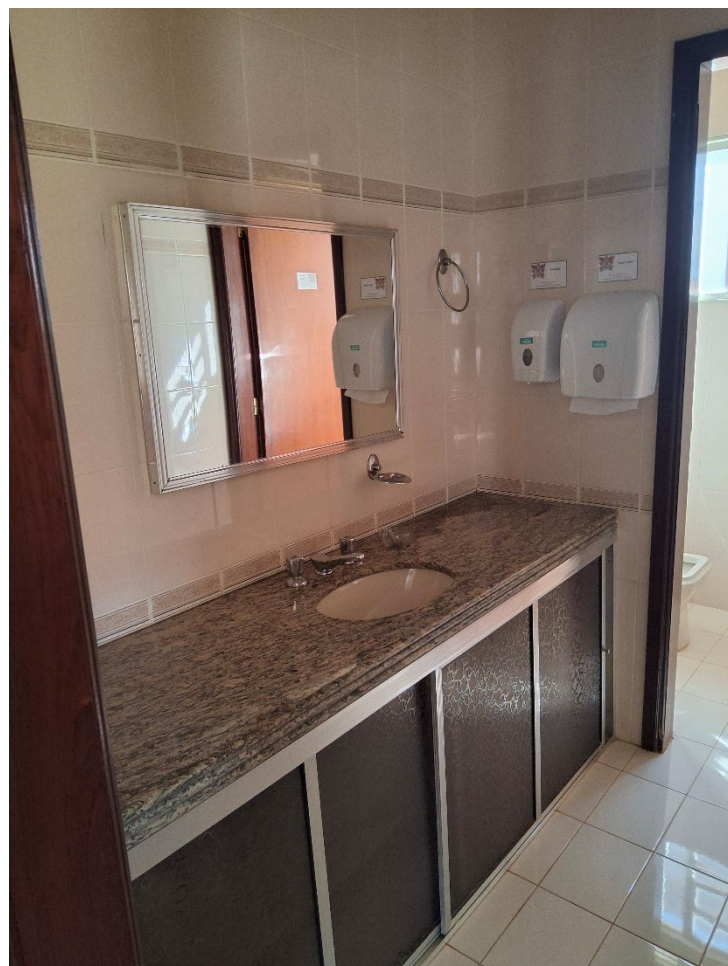
Lavabo

Piso em cerâmica; paredes revestidas por azulejos até o teto, sendo que próximo a janela o azulejo apresenta um trincado; teto pintado com tinta látex branco gelo; duas boquilhas com lâmpadas e lustres; uma janela de vidro basculante com cinco vidros transparentes; um registro de metal cromado; um porta papel; um porta toalha de metal cromado; um vaso sanitário com tampa; um lavatório fixo à parede; um espelho intacto; azulejos trincados em dois pontos próximos ao espelho (acima e ao lado direito), um armário de plástico embaixo do lavatório com portas de plástico de correr; uma válvula

de descarga de metal cromado; uma torneira de metal cromado e dois registros um cada lateral; um portal de madeira em bom estado, uma porta de madeira com a parte inferior um pouco danificada; fechadura com chave acoplada.

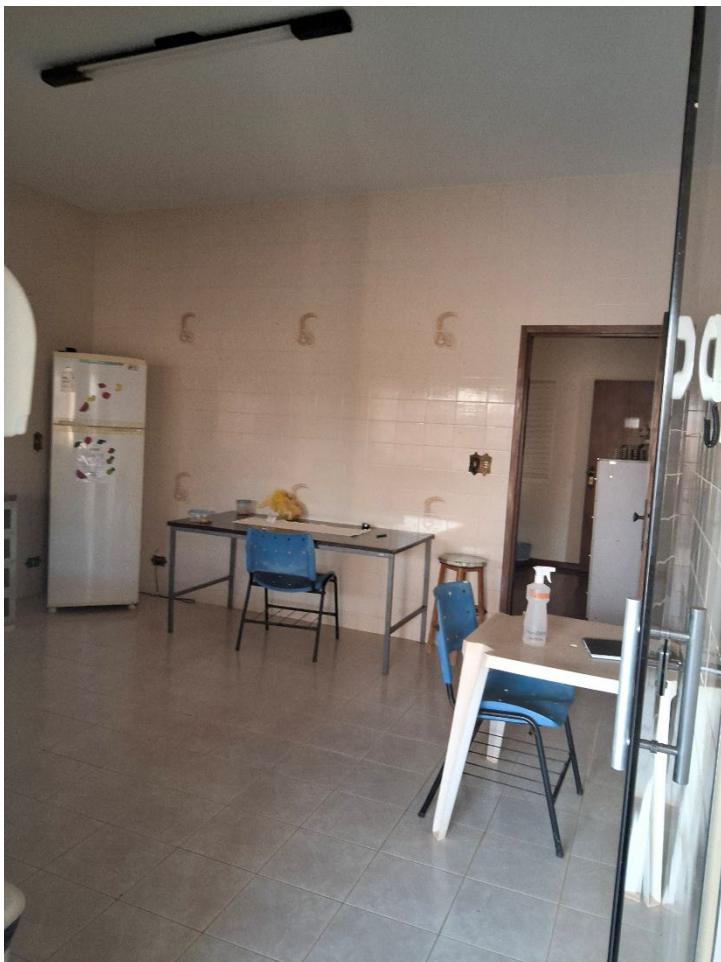
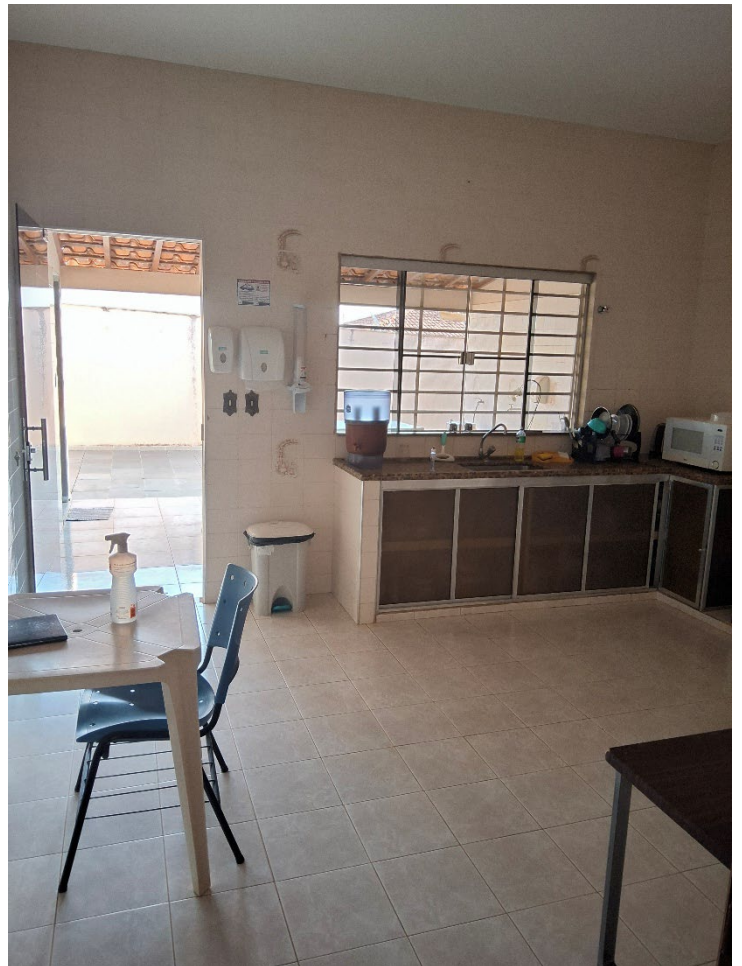
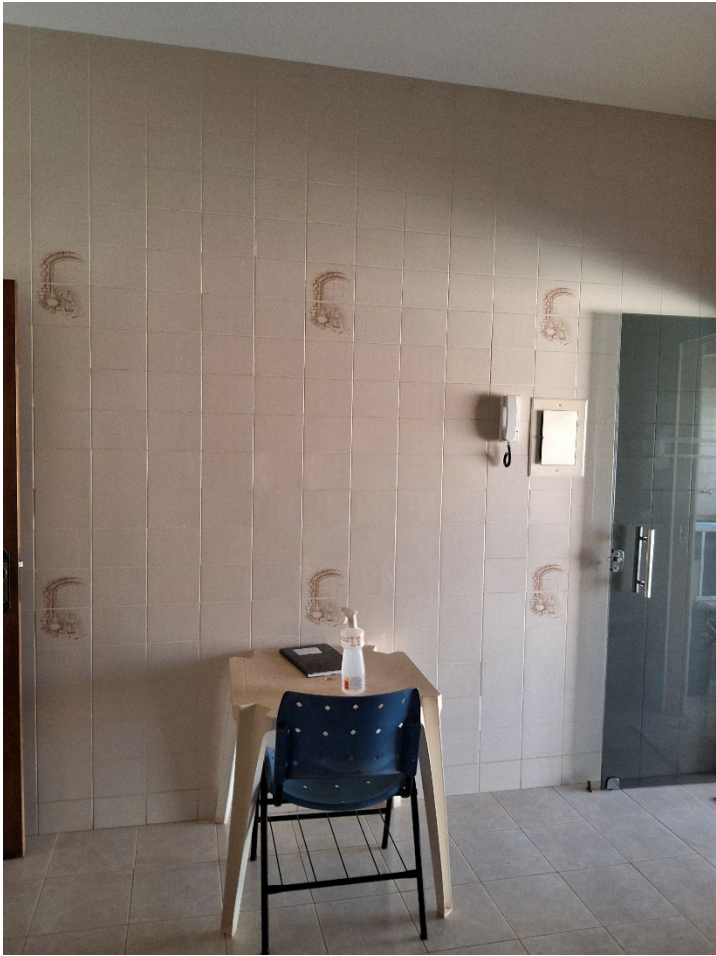
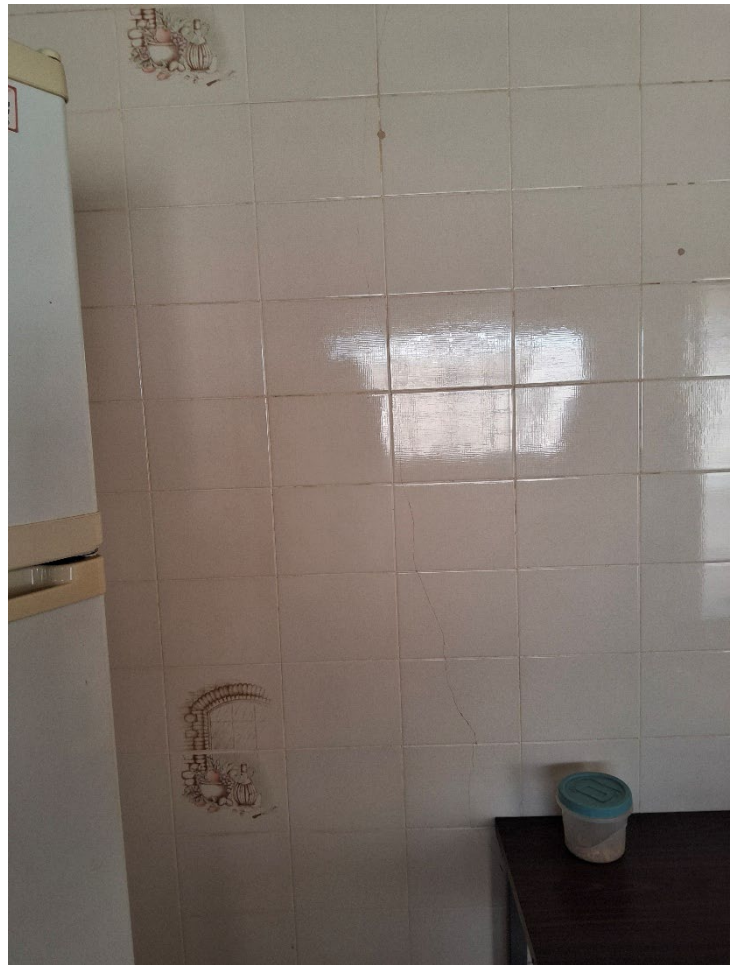
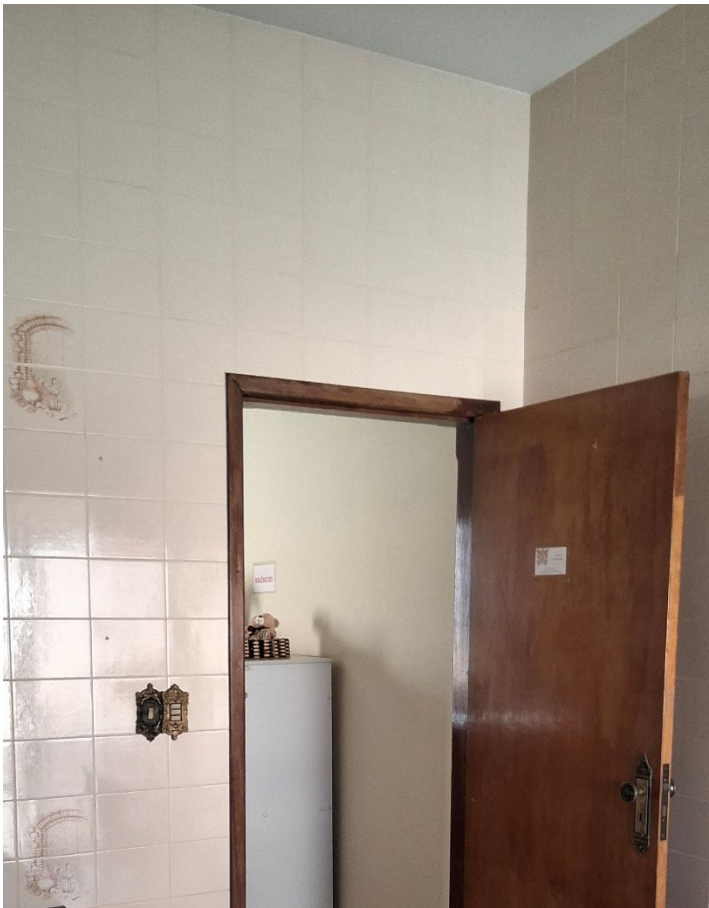
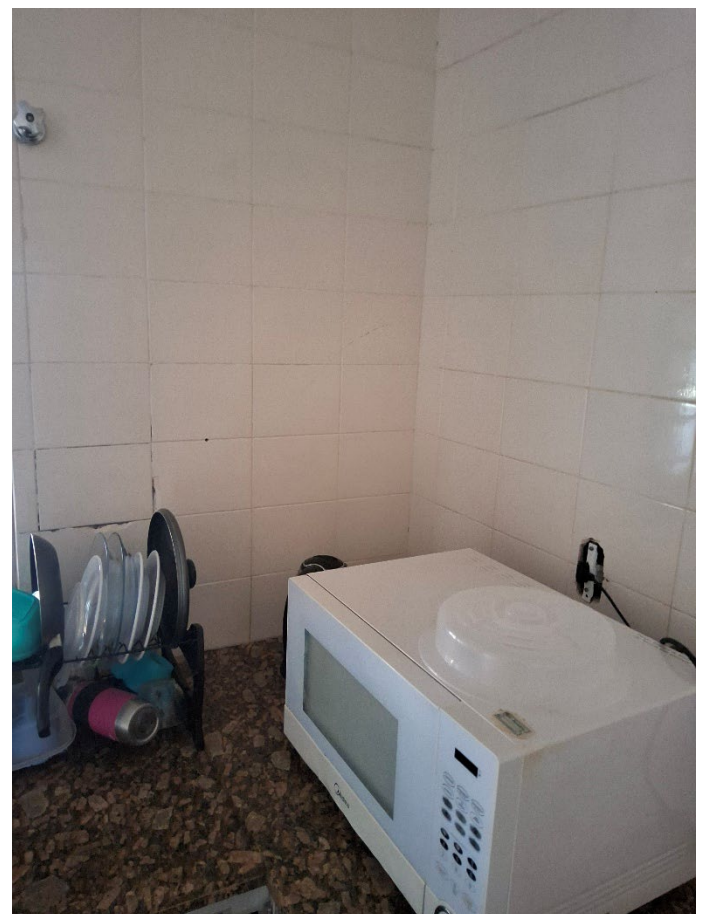
**Cozinha**

Piso e rodapés em cerâmica em cores claras; paredes revestidas por azulejos com alguns perfurados por bucha e com trincas em diversos locais (próximo a janela e a porta de madeira, acima do armário de gavetas); teto pintado com tinta látex branco gelo; uma torneira de metal cromado na pia; uma pia de granito; em baixo da pia uma armário com portas de correr de plástico; um registro de metal cromado que está localizado ao lado da janela; uma luminária tubular de plástico preto com lâmpada fluorescente; um armário fixo com uma pedra de granito e em baixo com 8 (oito) gavetas, sendo que uma das gavetas está com um pedaço quebrado; um interfone cor branca fixo à parede; uma tomada sem o espelho de proteção, uma janela de vidro fumê com grade de proteção; uma porta de vidro fumê e fechadura e uma porta de madeira com fechadura, ambas com chaves.

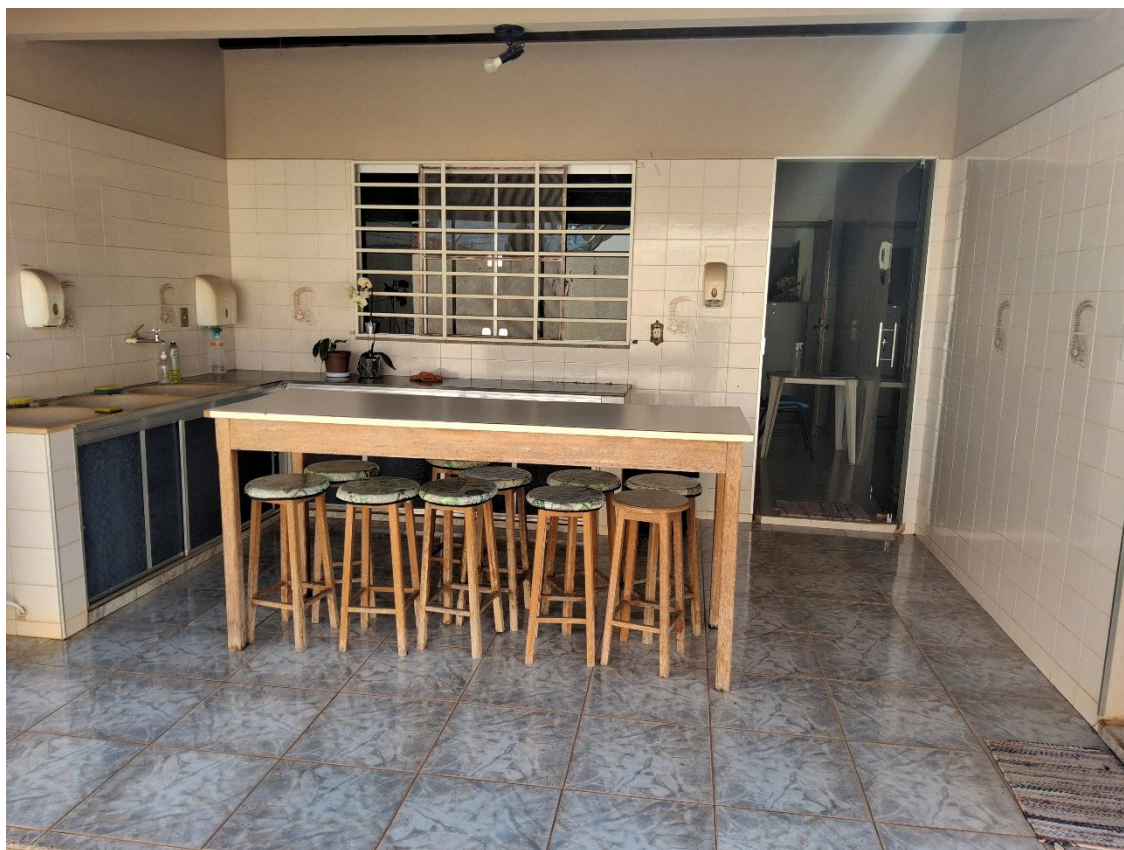
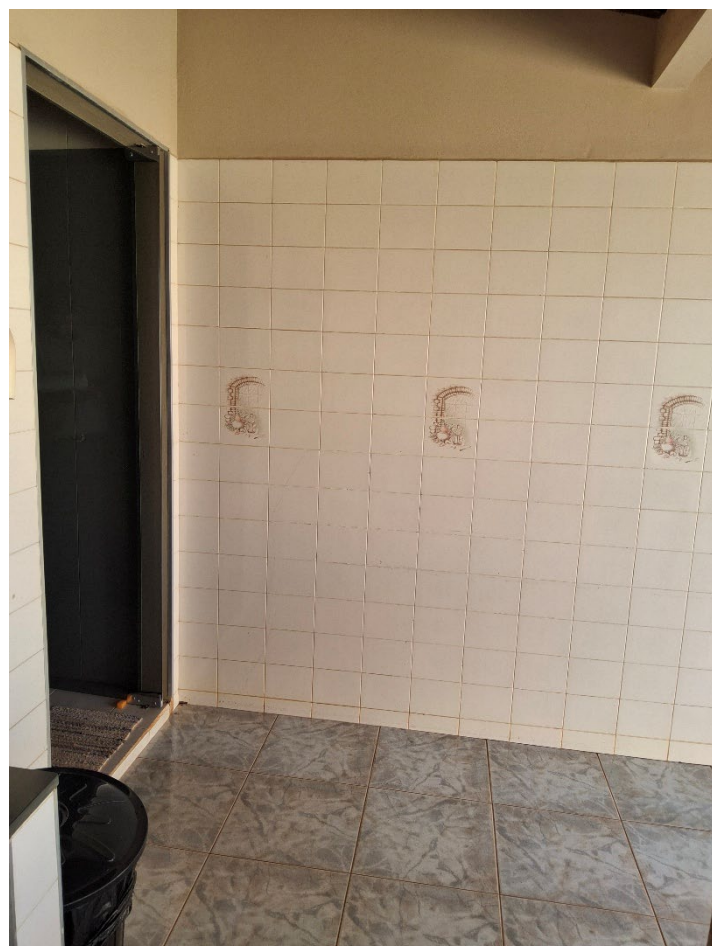
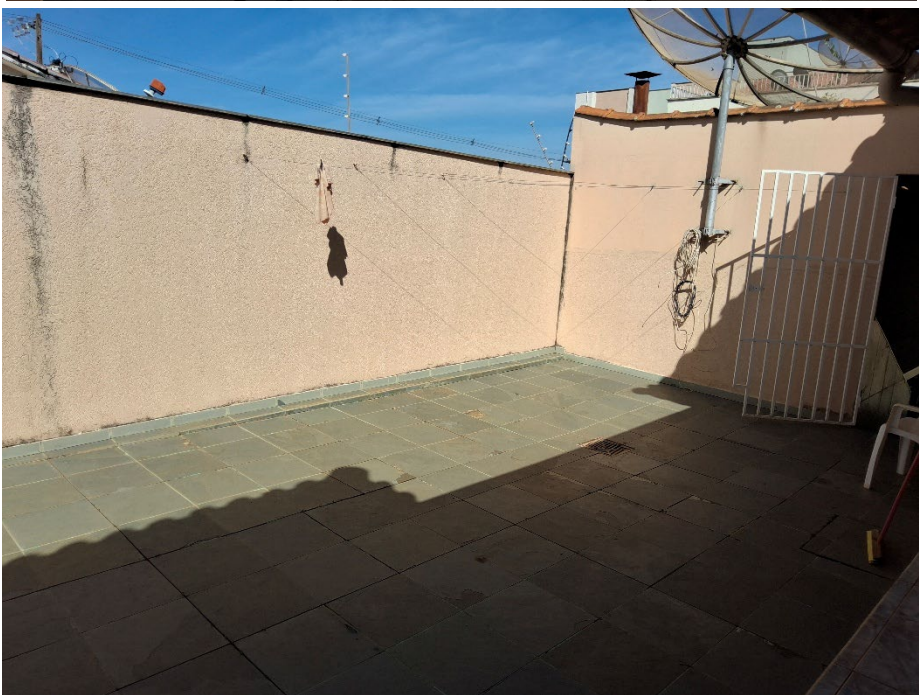
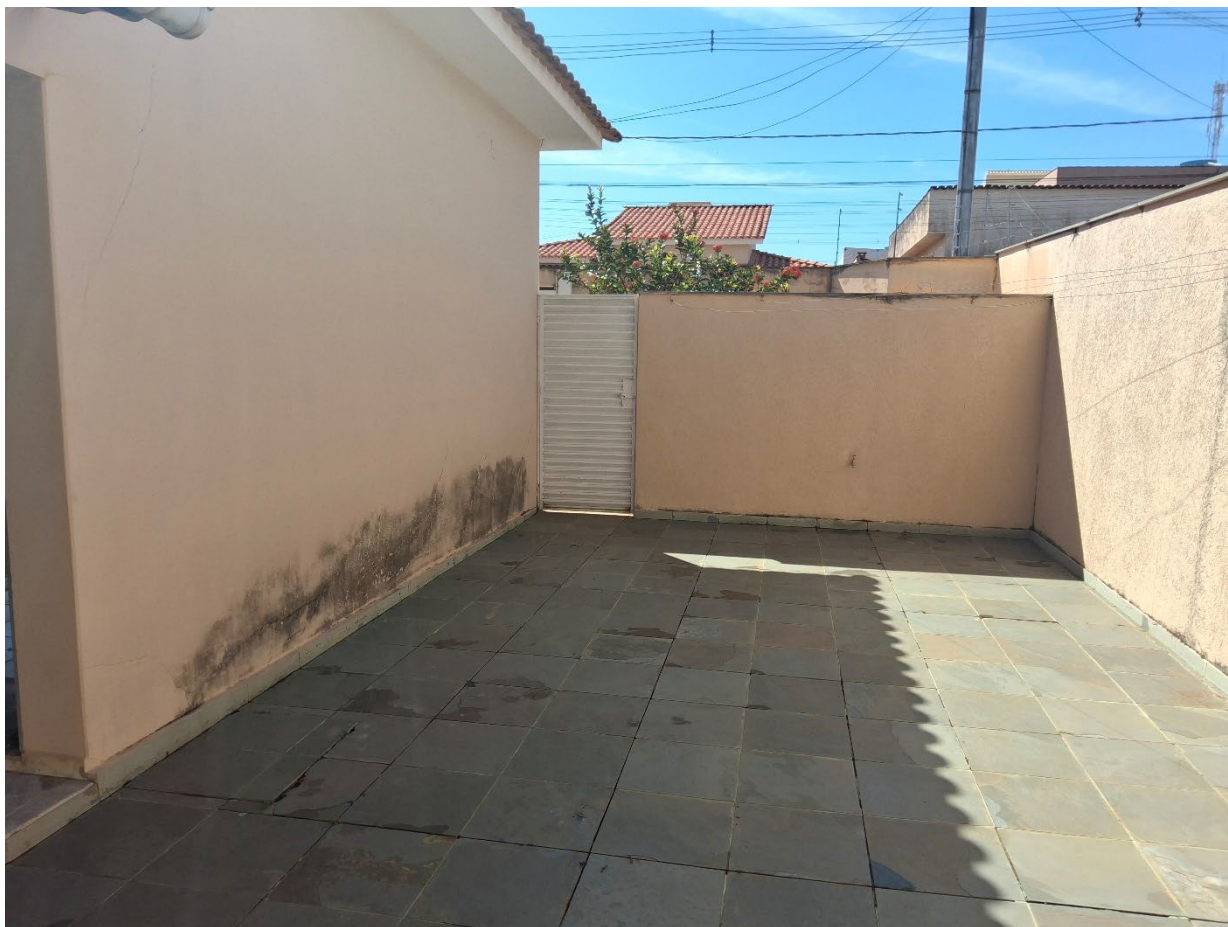
## Área de serviço

Piso em cerâmica em cores claras, sendo que o piso que está sobre a caixa de gordura, apresenta um quebrado no canto direito superior; paredes revestidas por azulejos, mas não vão até o teto, sendo que alguns azulejos encontram-se com algumas rachaduras; um tanque na cor branca (que já está amarelado), fixo à parede; duas torneiras de metal cromado sobre os bojos do tanque; uma bancada de pedra de ardósia; abaixo da bancada e do tanque há um armário com portas de plástico que deslizam; uma porta de vidro fumê que dá acesso a garagem e que não fecha, por desnivelamento; uma área livre com varal e com uma torneira de metal cromado e um portão de metal pintado na cor branco gelo, com pontos descascados, que dá acesso à frente da casa; piso e rodapés de ardósia verde com diversos pontos danificados; um ralo; uma parabólica fixada na parede inferior dessa área; uma calha; um portão de metal vazado pintado na cor branca que dá acesso a parte do fundo da casa.
