# **LAUDO DE VISTORIA DE IMÓVEL RESIDENCIAL EM LOCAÇÃO**

**INÍCIO DO CONTRATO Nº 134/2025**

Casa residencial, localizada na Rua Francisco Paula Moura Neto, n.º 180, Bairro Novo Rio, CEP 38.810-000, Cidade Rio Paranaíba, no Estado de Minas Gerais.

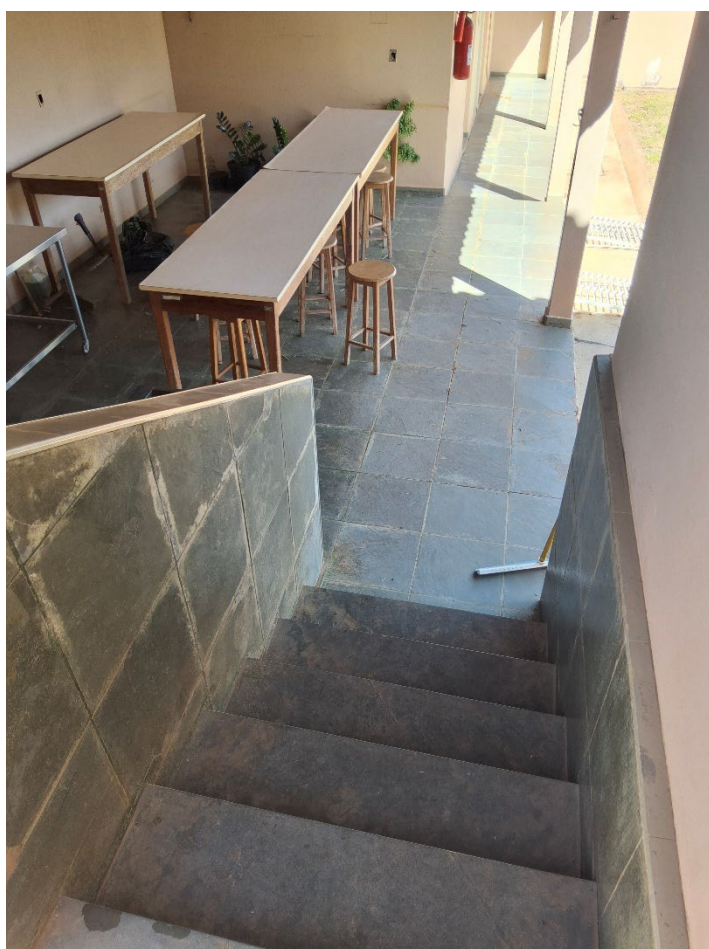
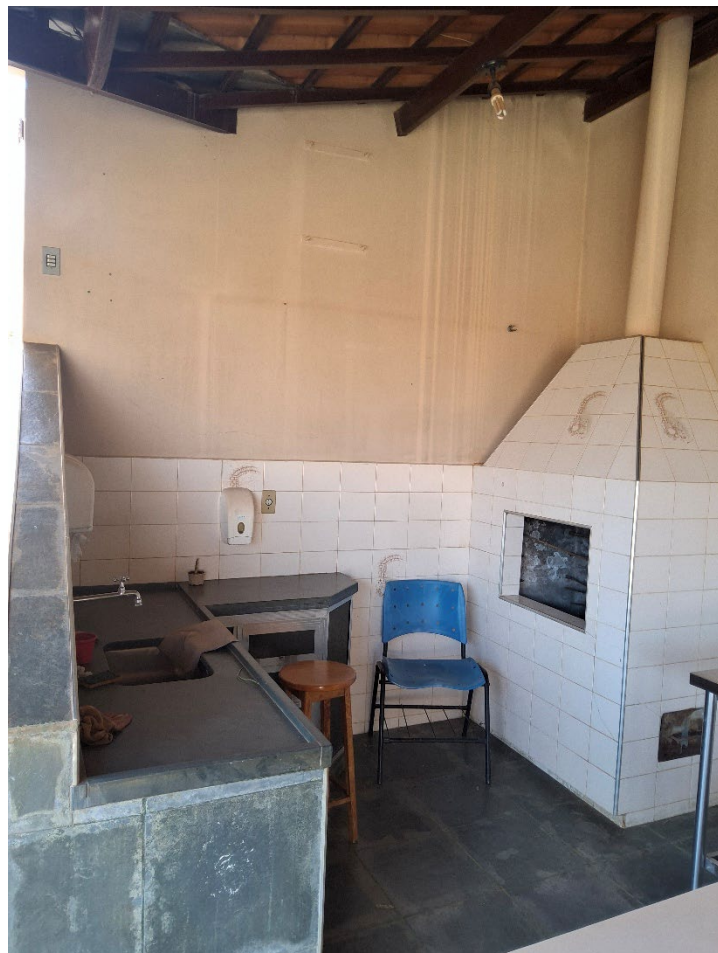
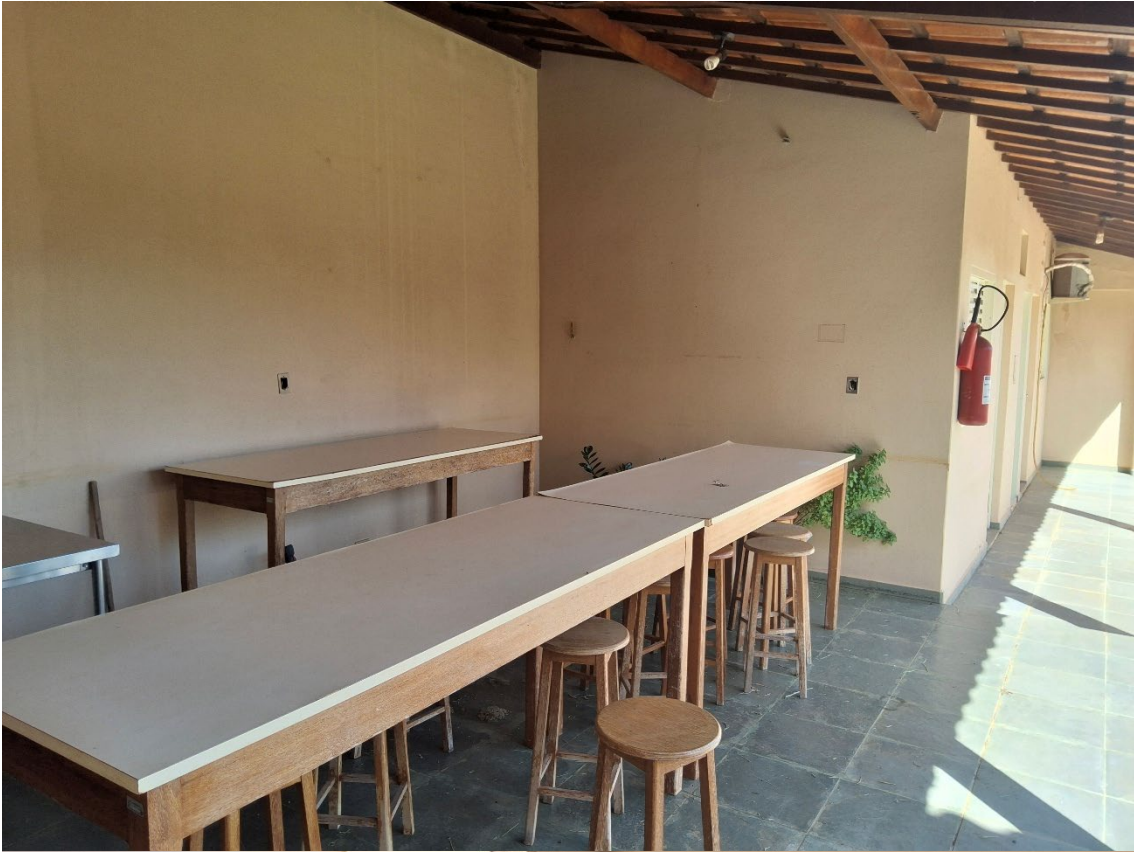
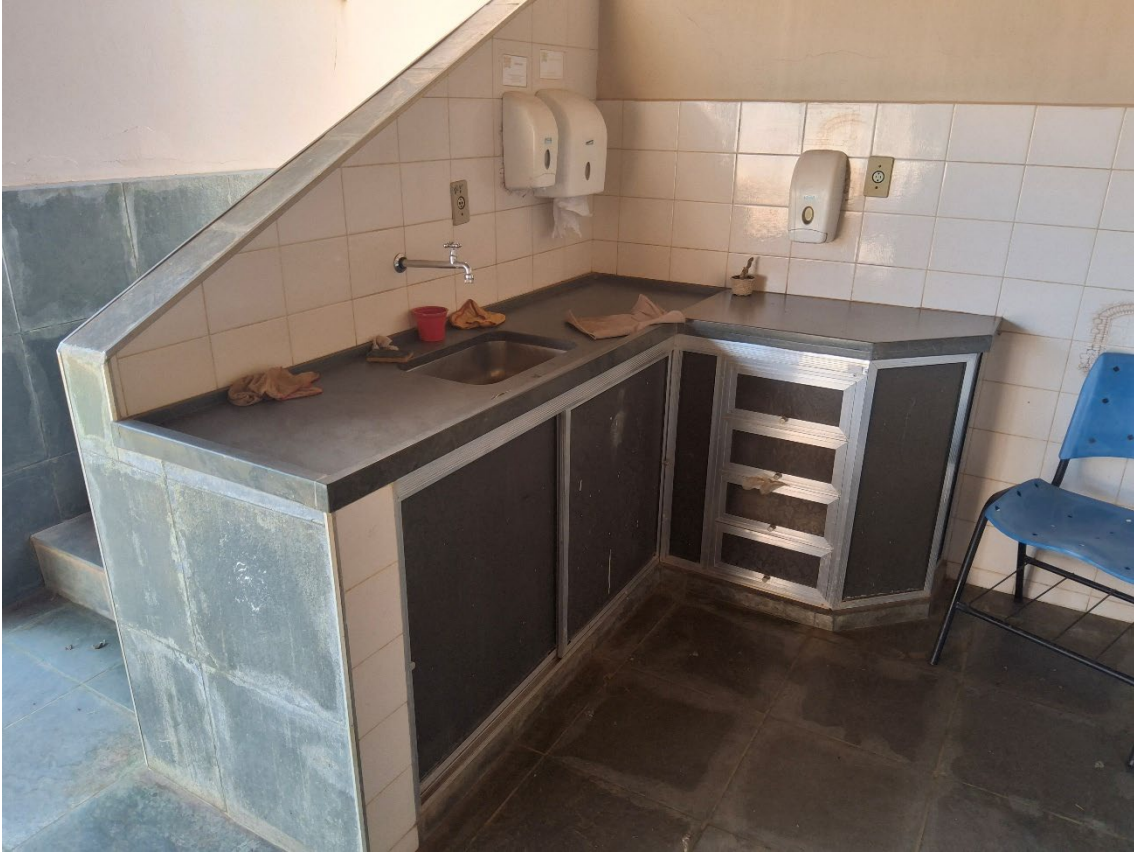
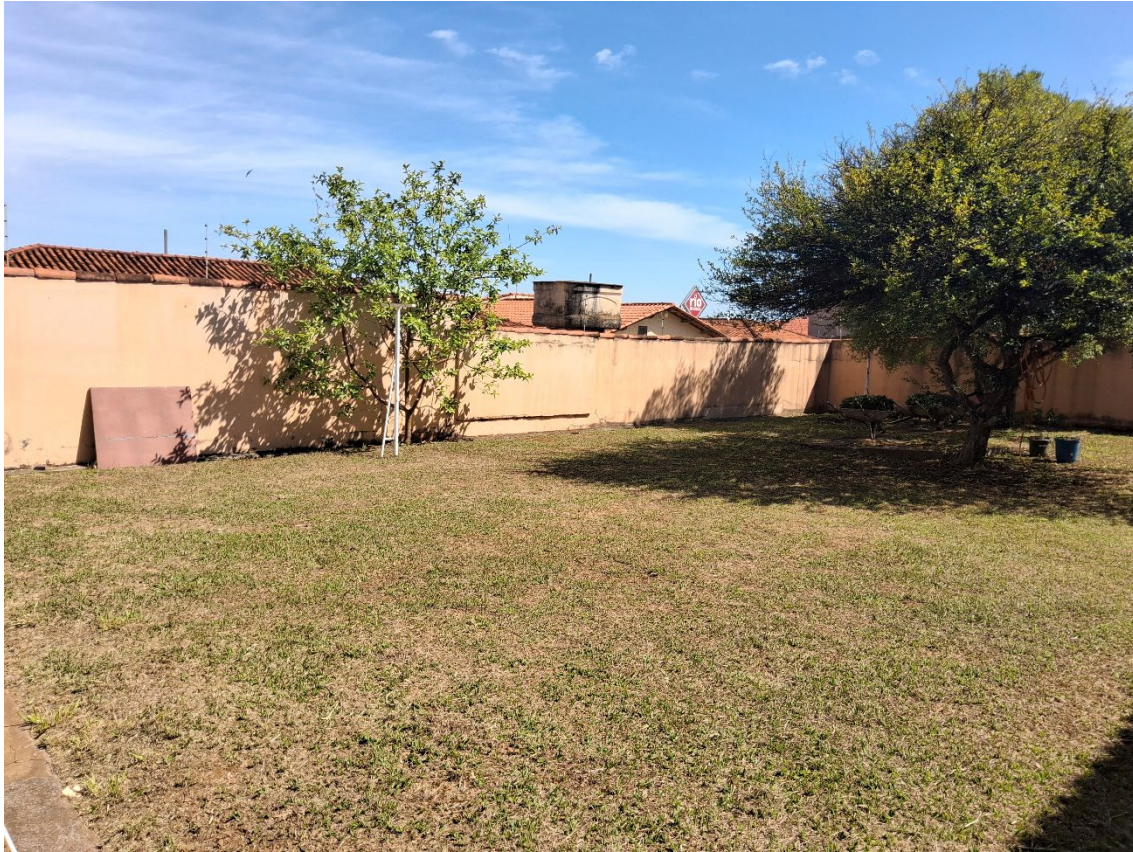
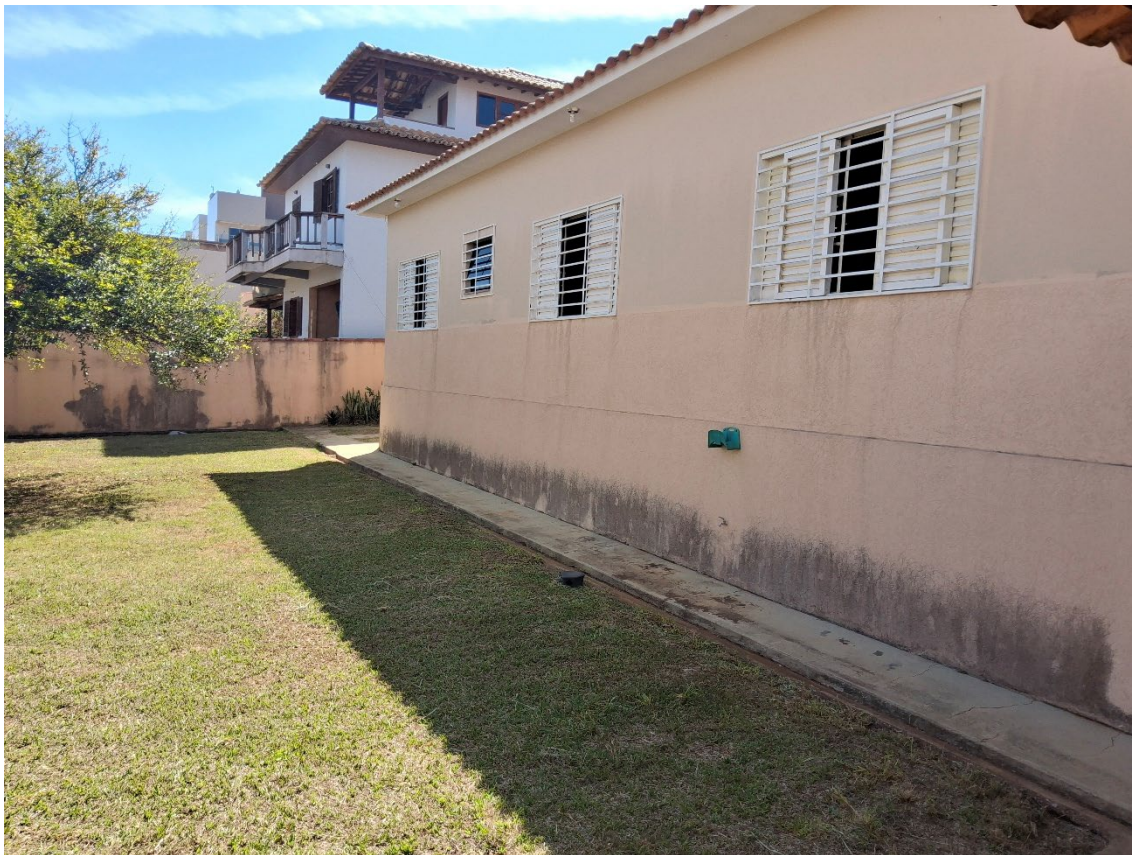
**Área Externa (fundo da casa)**

Ampla espaço gramado; duas árvores plantadas de acerola e uvaia; área de churrasqueira com uma churrasqueira em alvenaria, com azulejo, sendo que alguns estão

trincados; uma pia em ardósia e uma torneira de metal cromado, a baixo da pia um armário com 2 (duas) portas de correr e quatro gavetas; suporte para colocar rede de balanço, sendo que um está faltando o gancho; há quatro boquilhas de plástico preto com lâmpada (uma em frente aos quartos e as demais na área da churrasqueira); piso e rodapé de ardósia resinado e paredes pintadas em cores claras; um sensor de movimento; duas rampas de grade branca; um quarto pequeno (direita) com uma porta de metal na cor branca e uma janela de metal na cor branca, nesse quarto há um ar condicionado (que foi instalado pela UFV) e um buraco onde antes estava o exaustor, um banheiro , com pisos e azulejos de cerâmica; um vaso sanitário; box de acrílico; um registro de metal cromado; um porta papel; dois ganchos de metal cromado; um vaso sanitário com tampa, pia, um armário de plástico com espelho acima da pia, torneira, um chuveiro tipo ducha em alumínio e uma janela de vidro basculante com um vidro; um segundo quarto pequeno (esquerda) com paredes pintadas e pisos de ardósia, uma janela veneziana e uma porta de alumínio pintados na cor branca, ao lado do batente da porta, na parte inferior, há um pedaço da quina da parede faltando, assim como uma rachadura que vai até o chão; um toldo; próximo à área gramada uma torneira de metal cromado fixada a parede; na parte gramada há dois suportes para varal em metal pintados na cor branca.

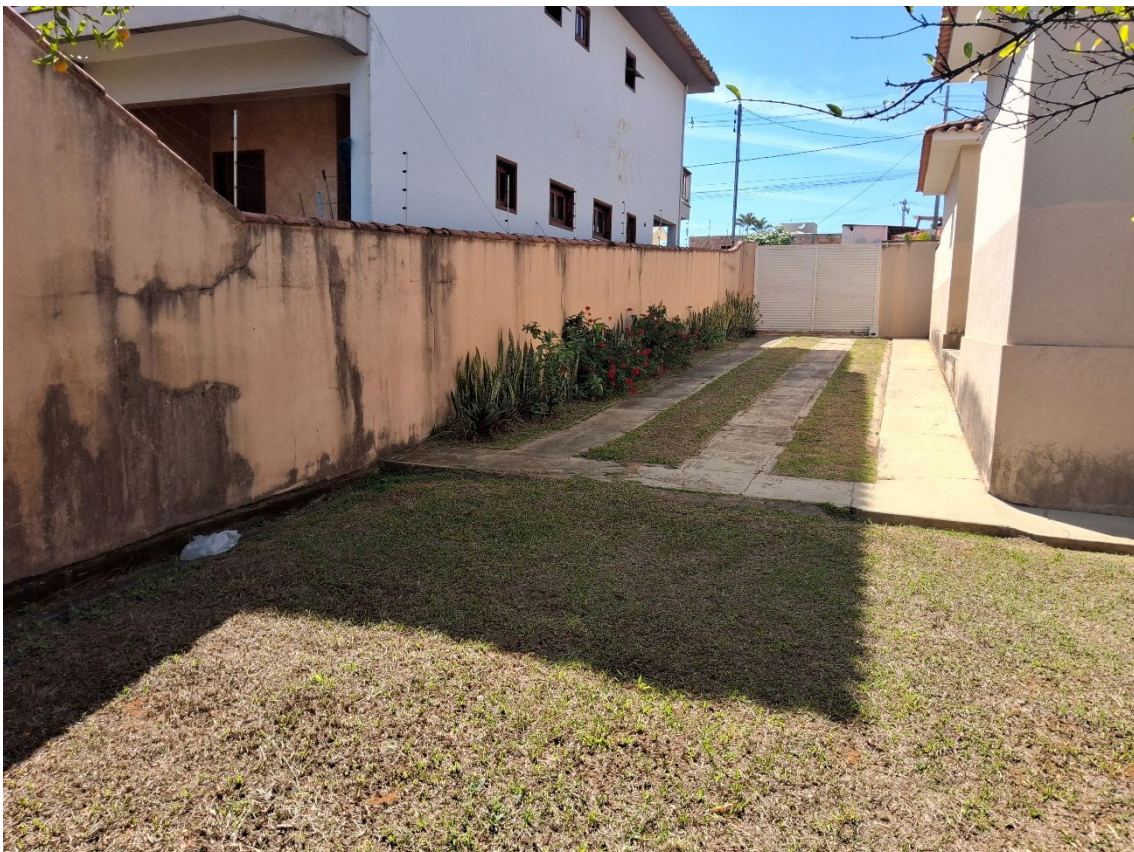
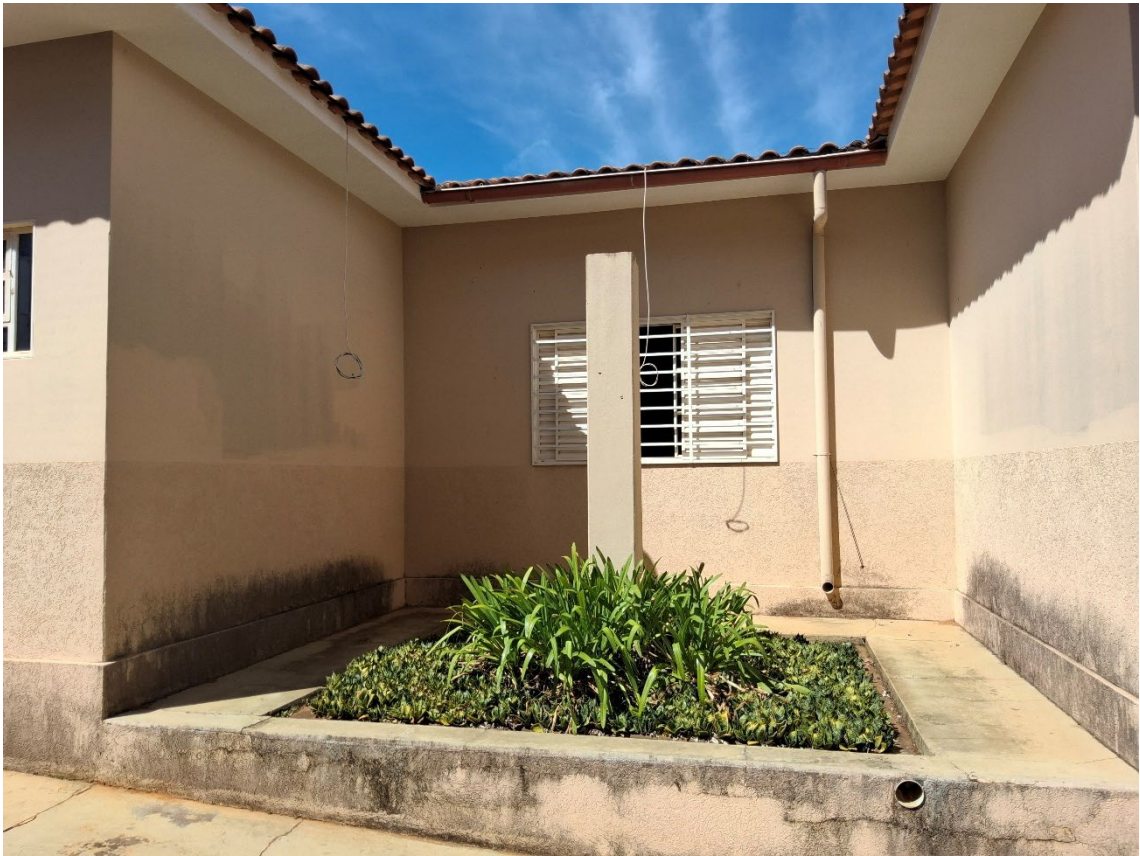
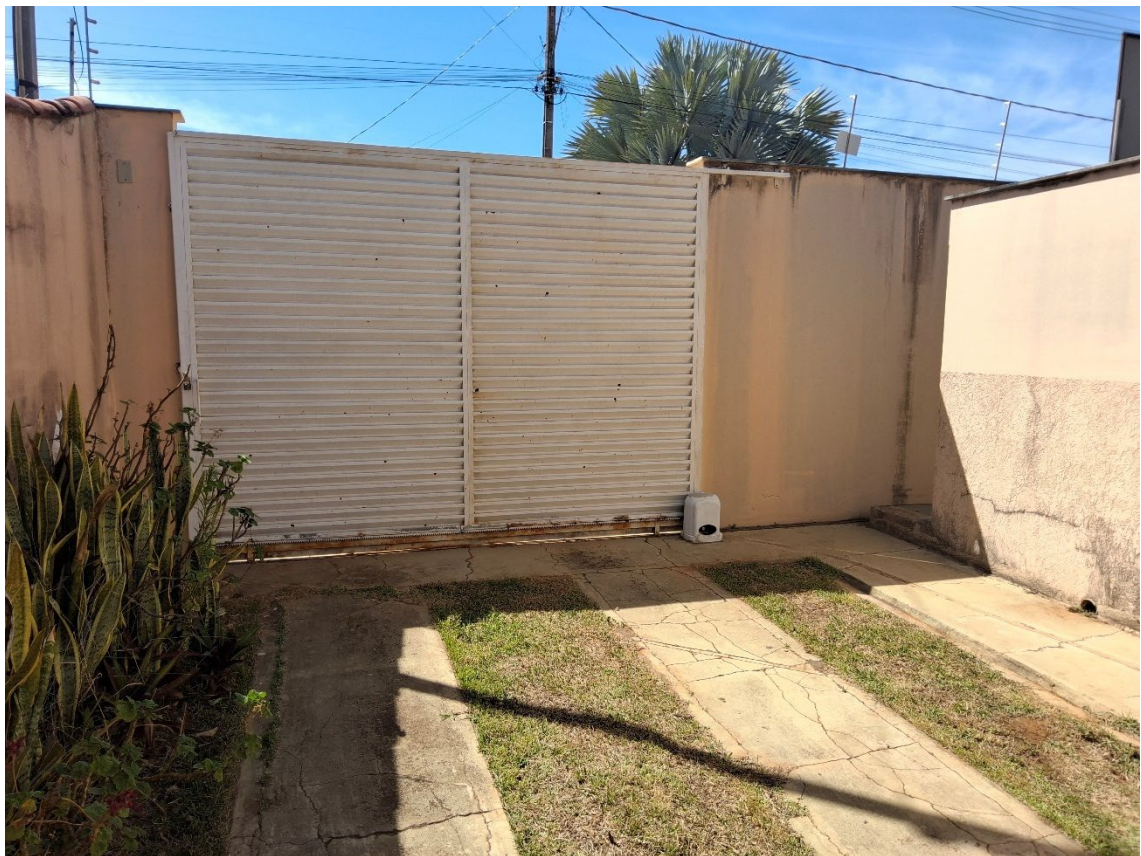
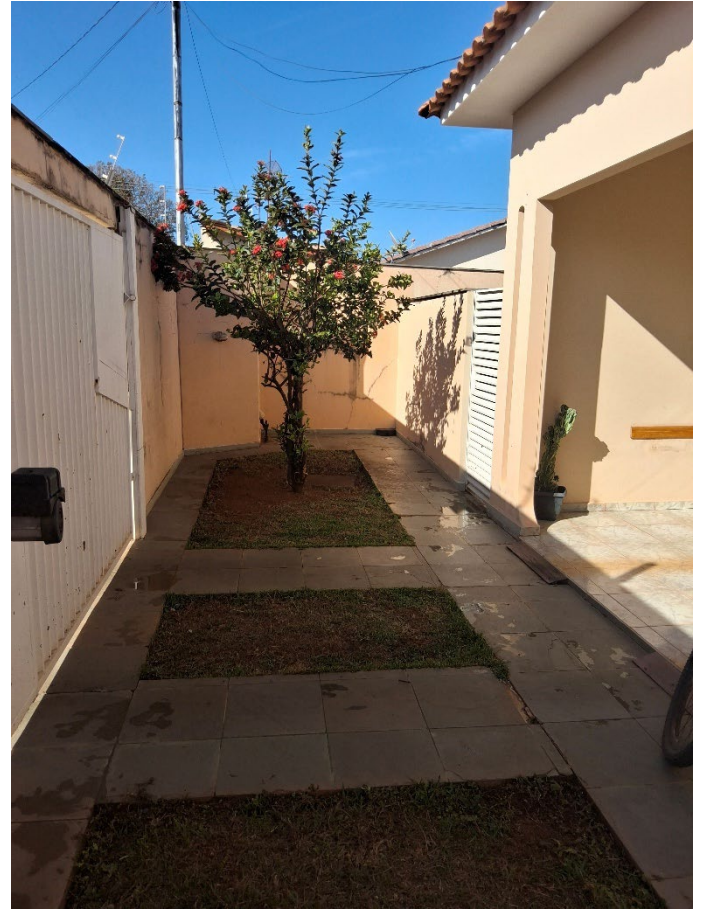
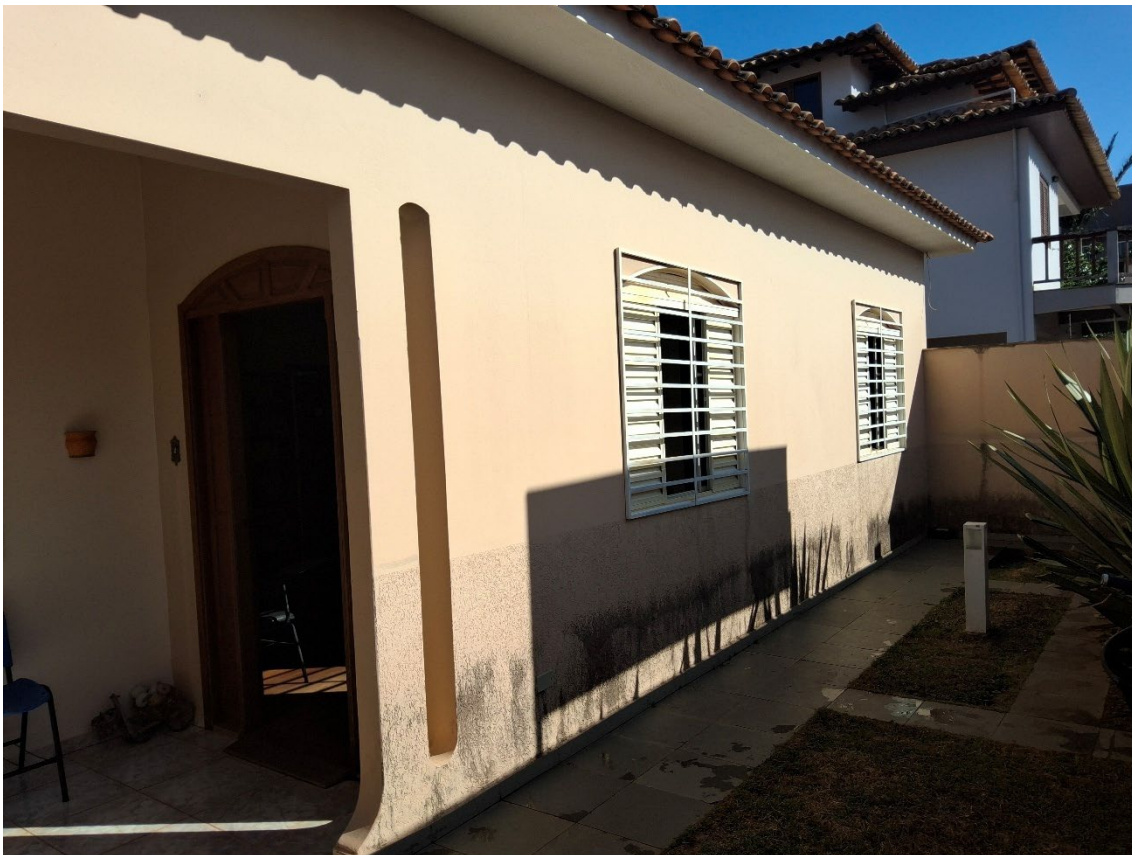
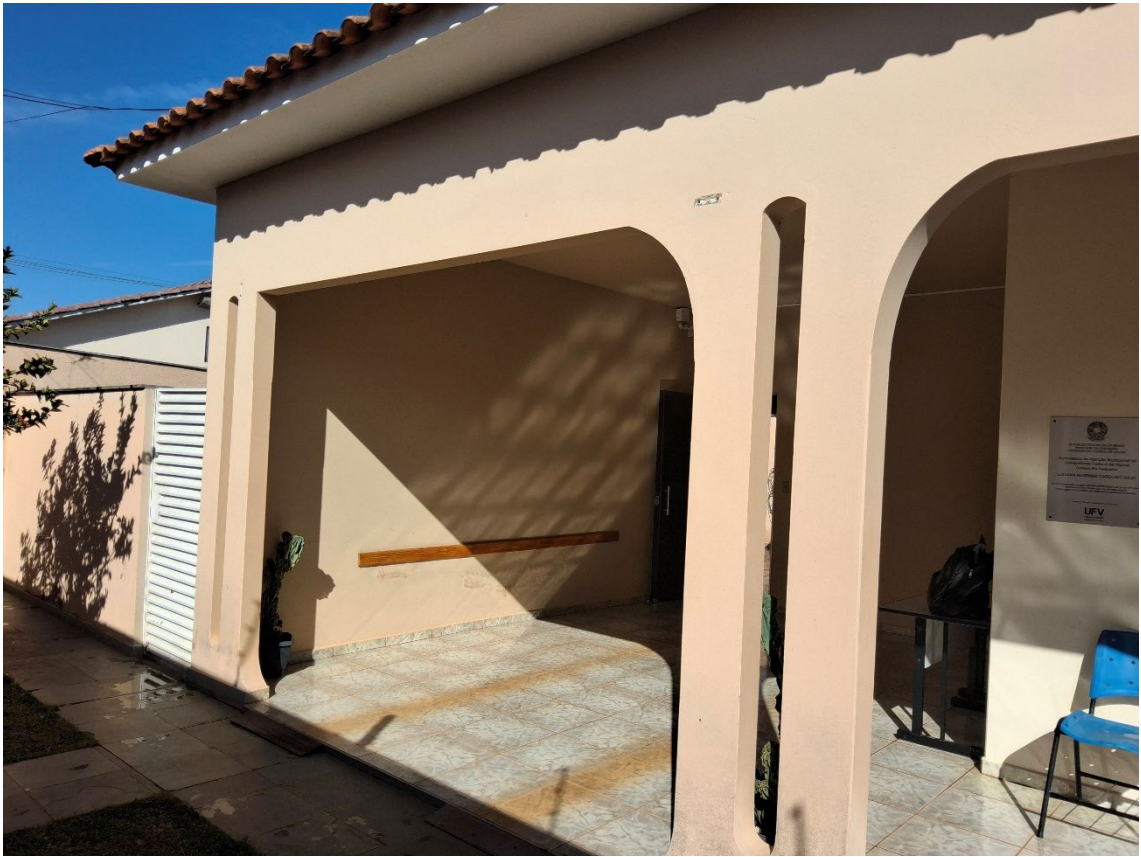
**Área externa (frente da casa)**

O imóvel tem duas garagens sendo uma localizada ao lado esquerdo com pisos em cerâmica, sendo que estes se encontram um pouco encardidos, uma das paredes apresenta uma faixa de madeira; as paredes estão pintadas, porém com marcas de infiltração/mofo abaixo da faixa de madeira e na parede acima da entrada da garagem, há duas áreas descascadas com furos, há partes gramadas e outras com piso; dois lustres com três boquilhas, sendo que falta uma parte do lustre (luminária de vidro em formato de tulipa) próximo a porta de entrada; a outra garagem localizada ao lado esquerdo da casa, a qual dá acesso ao fundo da casa, é de cimento em algumas parte e outras gramado; as paredes externas estão pintadas, no beiral da casa há marcas de mofo que sugere infiltração; muro pintado, porém na área interna apresenta diversas marcas de mofo; dois portões automáticos (com motores elétricos de acionamento, sendo um de bascular em funcionamento, e outro de correr que não está funcionando, com controles remotos) e um portão social eletrônico pintados na cor branca, porém os três portões estão com a pintura deteriorada, já com locais apresentando ferrugem ; uma placa fixada na parede,

com os dizeres já apagados; do lado de fora: fixado na parede o número da casa, um interfone; uma entrada da caixa de correspondências; nas paredes há faixas brancas, no muro da frente foi pintado os dizeres: “Ambulatório de Atenção Nutricional”; o imóvel é todo cercado com cerca elétrica, que no entanto está desativada e há diversos locais que está arrebentada. Na calçada, o piso encontra-se encardido, faltando alguns pisos e com danos no rebaixo do meio-fio da entrada da garagem que dá acesso ao fundo.
