# **LAUDO DE VISTORIA DE IMÓVEL RESIDENCIAL EM LOCAÇÃO**

**INÍCIO DO CONTRATO Nº 134/2025**

Casa residencial, localizada na Rua Francisco Paula Moura Neto, n.º 180, Bairro Novo Rio, CEP 38.810-000, Cidade Rio Paranaíba, no Estado de Minas Gerais.

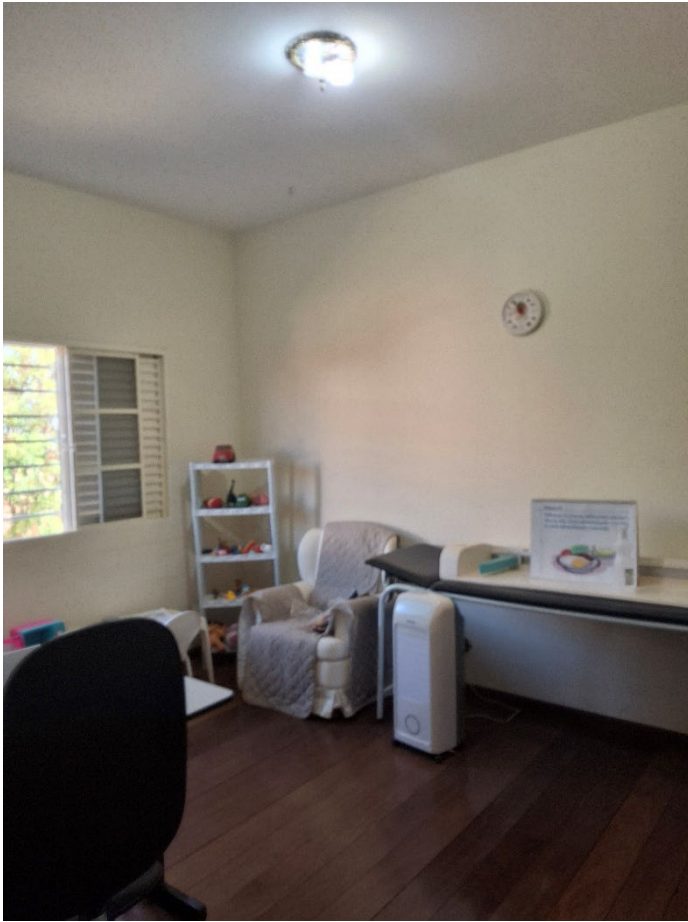
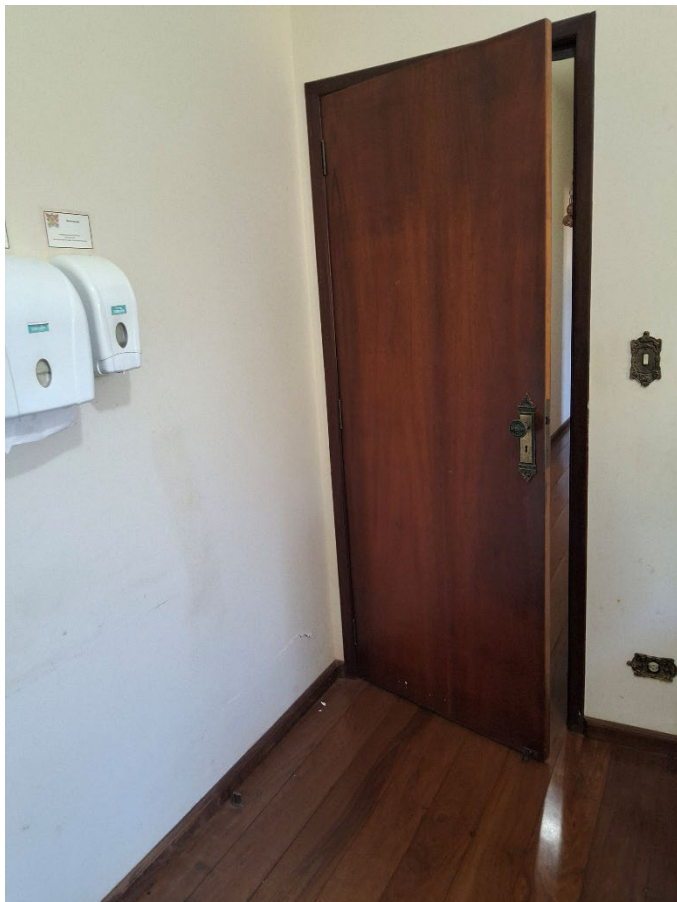
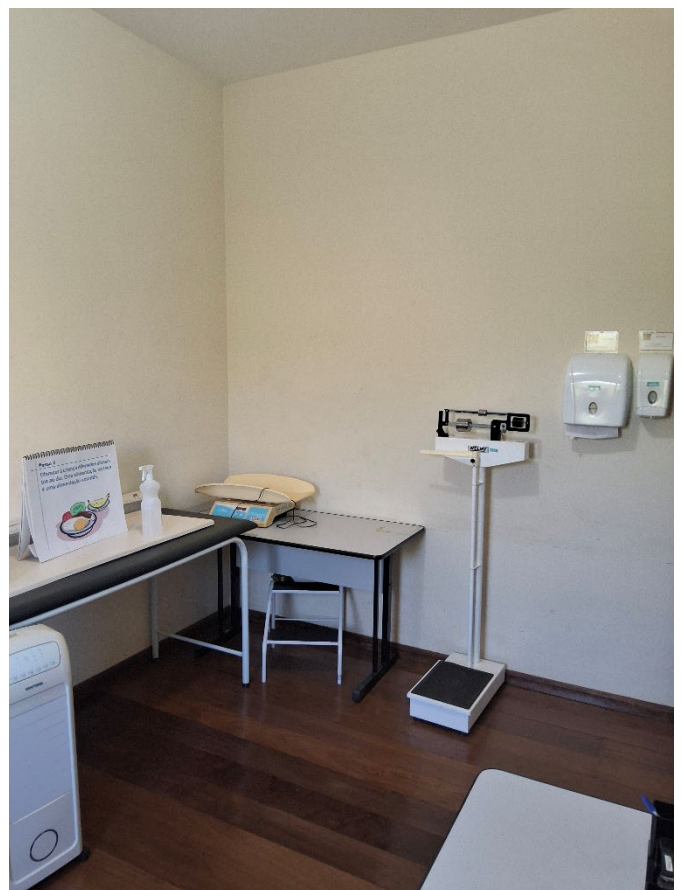
## Primeiro Quarto

Piso e rodapés em assoalhos de madeira; paredes pintadas com tinta na cor areia e teto pintado com tinta na cor branco gelo; no teto possui um gancho pregado, boquilha com lâmpada, porém sem o lustre, que foi retirado e armazenado a fim de evitar danos e melhorar iluminação do cômodo; uma porta de madeira com fechadura sem a chave; uma janela de alumínio e grade de proteção pintadas com tinta esmalte branco gelo, com seis vidros transparentes.

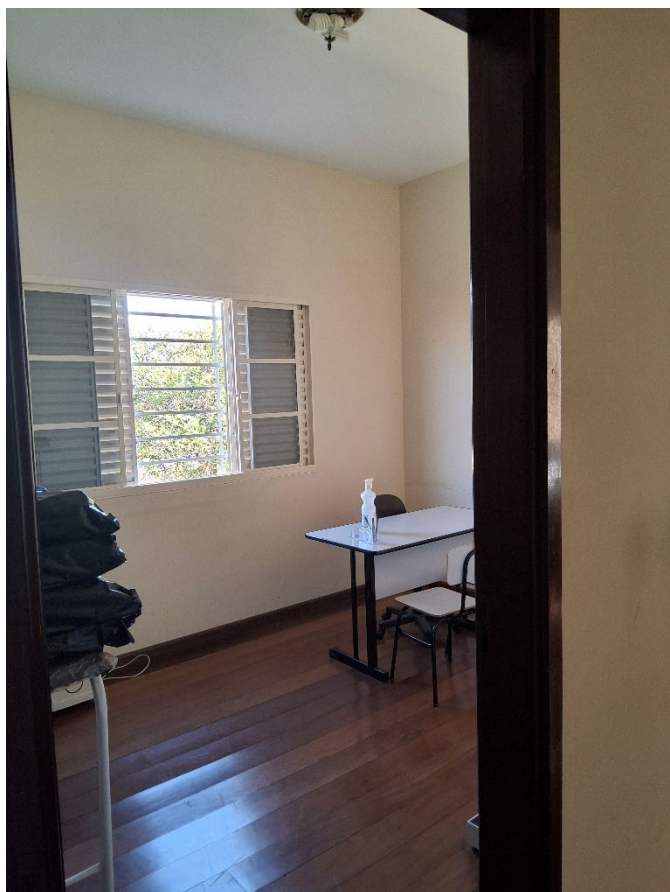
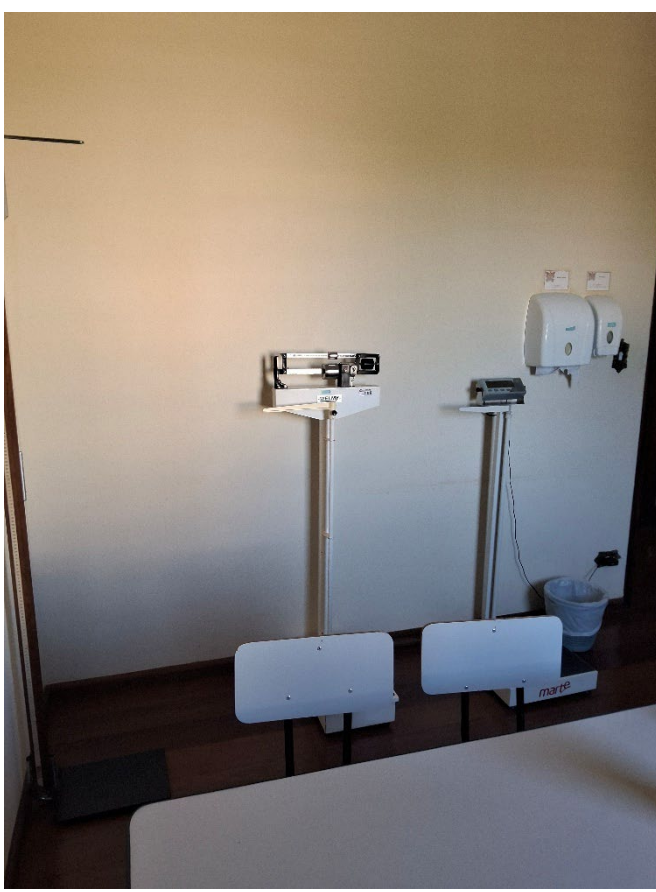
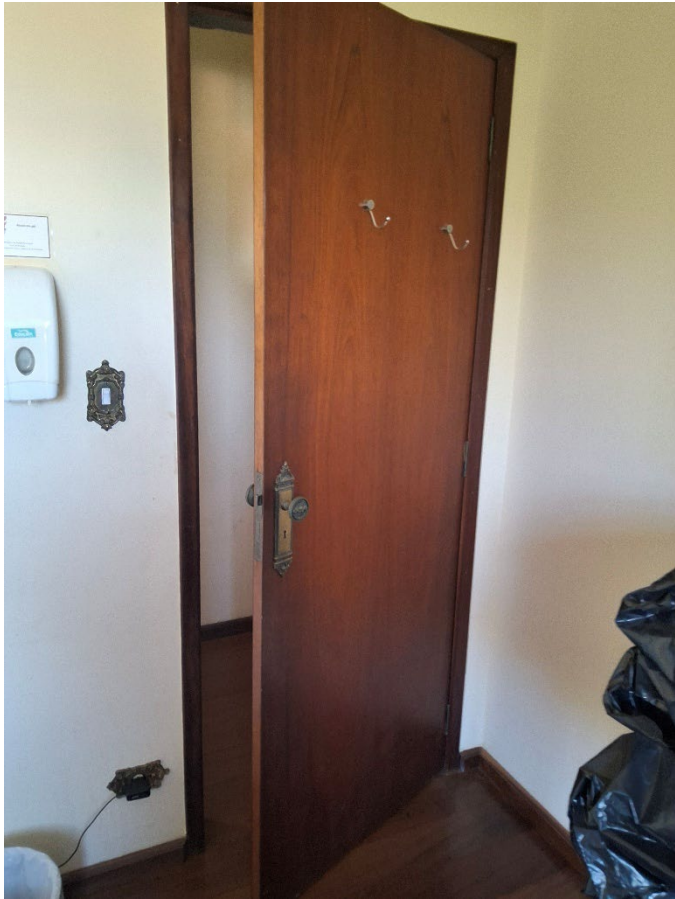
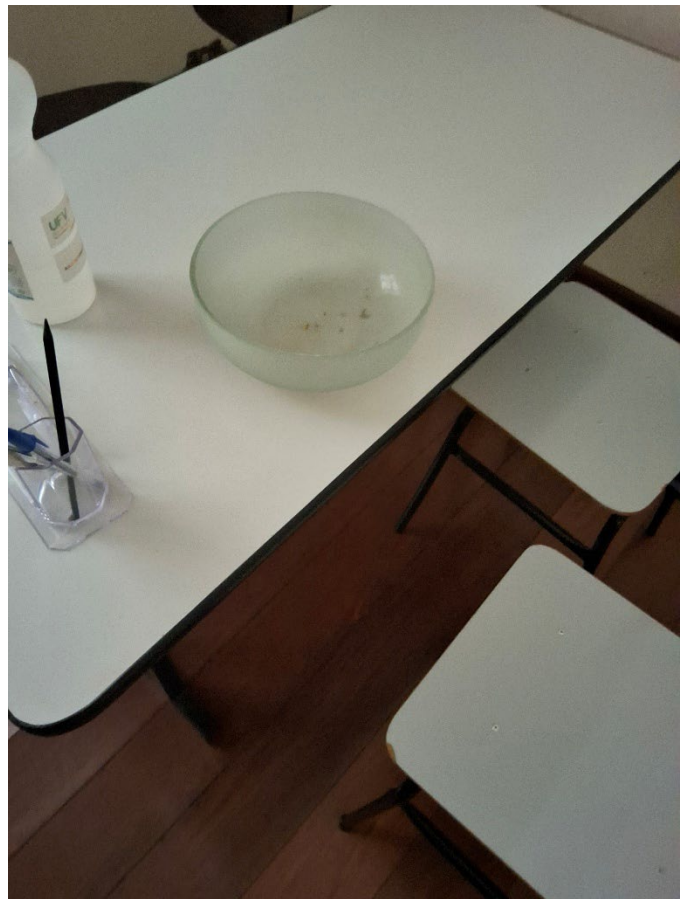
Segundo quarto

Piso e rodapés em assoalhos de madeira; paredes pintadas com tinta na cor areia e teto pintado com tinta na cor branco gelo; no teto possui um gancho pregado; boquilha com lâmpada, porém sem o lustre; que foi retirado e armazenado a fim de evitar danos e melhorar iluminação do cômodo; uma porta de madeira com fechadura sem chave; uma janela de alumínio e grade de proteção pintadas com tinta esmalte branco gelo, com seis vidros transparentes.
